# 平成 28 年（2016 年）熊本地震 河川堤防調査について（追補版）

名城大学 小高猛司  
建設技術研究所 李 圭太

本レポートは、平成 28 年 4 月 14 日 21 時 26 分の前震および 4 月 16 日 1 時 25 分の本震、ならびにそれに付随する度重なる余震を含む一連の熊本地震によって被災した、河川堤防および河川構造物の状況に関して、平成 28 年 4 月 26 日ならびに 27 日に実施した現地調査についてまとめたものである。4 月 26 日の現地調査は、土木研究所の調査に同行して行ったが、本レポートの内のコメントを含むすべての内容については、本レポートの著者が責任を負うものである。

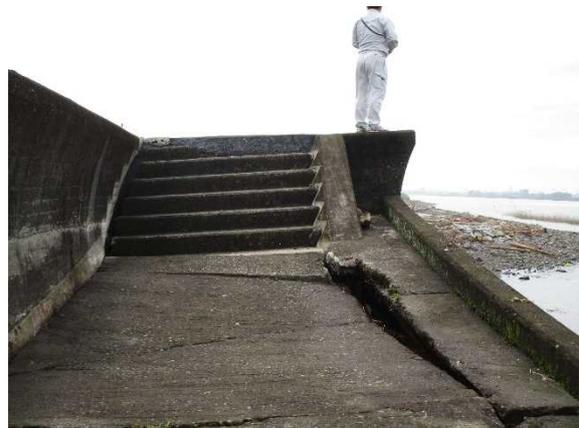
更新版の治水地形分類図によれば、白川右岸の河口部の小島地区の大部分は古い干拓地であるが、一番先端の部分は昭和 20 年代以降の新しい埋立地である。写真 2.1 は海側から堤防を見た際の、埋立地との境界を目安として示している。写真 2.2 は今回被災が目立った埋立地側の堤防であり、今後整備される予定の暫定堤防である。写真 2.3 から特殊堤に何本も縦の亀裂が入っていることがわかる。この写真の奥の階段を撮影したのが写真 2.4 であり、陥没していることがわかる。写真 2.5～7 は、特殊堤の亀裂であり、一部は充填材によって補修されている。

写真 2.3 特殊堤に入った亀裂（白地の縦線）

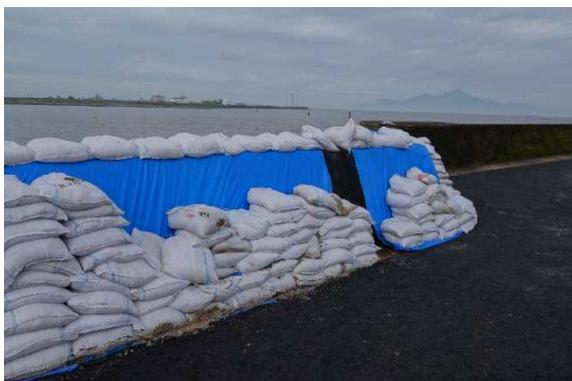
写真 2.8 と写真 2.9 は亀裂発生部の裏側をシートで養生している状況である。堤防天端が新たにアスファルト舗装してあるが、被災前は特殊堤と同様のコンクリートが打っており、今回の地震によって被災したためにアスファルト舗装で応急復旧したものと考えられる。写真 2.10 は、平成 25 年 3 月工期で築堤された完成堤防との境界であり、シートがかかっていることから、端部において被災していることがわかる。写真 2.11～14 に完成堤防端部の被災状況を示す。暫定堤防と同様に天端には新しいアスファルト舗装が施工されていることから、天端に相当量の変状が出ていたことが推察される。また、特殊堤自体にもブロック毎の段差やズレが発生している。なお、この完成堤防の境界は、古い干拓地と新しい埋立地との境界とほぼ同じと思われるが、完成堤防の端部は、一部埋立地側に入っているようにも見え、そのために、変状がより大きく発生しやすかった可能性もある。

写真 2.8 亀裂発生部の裏側のシート養生の状況

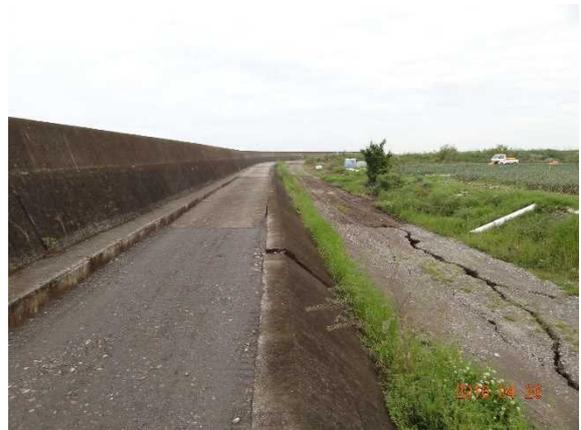
写真 2.15 暫定堤防の河口部の堤内地の状況  
(陸側を望む)

写真 2.15 と写真 2.16 は、写真 2.14 までの境界部分から、さらに 400m ほど河口に進んだ埋立地の先端部である。堤内地に堤防と平行に発生している長い亀裂が出ていることがわかる。

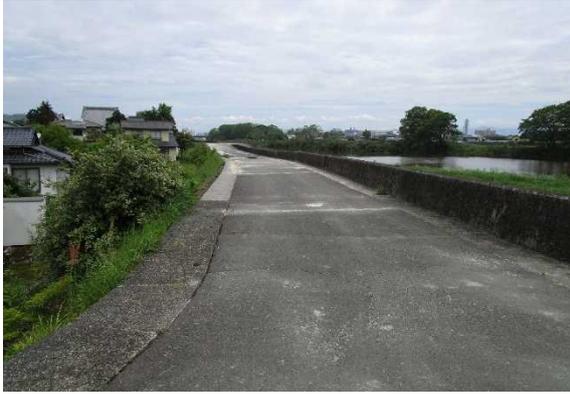
写真 3.1 は蓮台寺橋方向から上流側をみたところであり、横断亀裂が何本も入っている。写真 3.2 は、やや上流に移動して川裏法面も入れた写真である。写真 3.3 と写真 3.4 は天端の川裏側に発生した段差であり、おそらく裏法の沈下と一体となっていると思われる。また、奥に写った水たまりは、天端にできたやや陥没気味の局所的な沈下部分にできている。写真 3.5 と写真 3.6 は天端の別の部分に発生している沈下を示す。

写真 3.1 右岸堤の変状

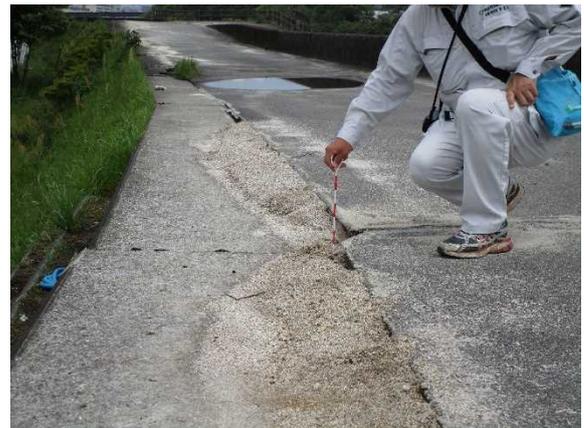
写真 3.4 天端の亀裂と沈下

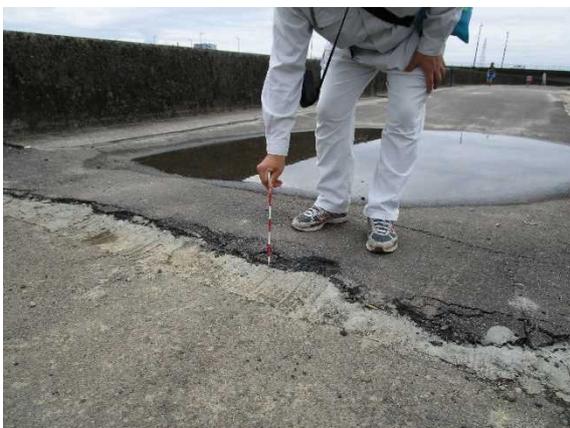
写真 3.5 天端の横断亀裂と発生した段差

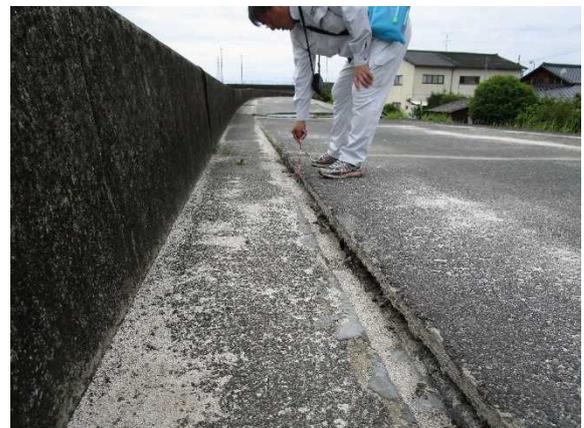
写真 3.6 天端川表側の亀裂と沈下

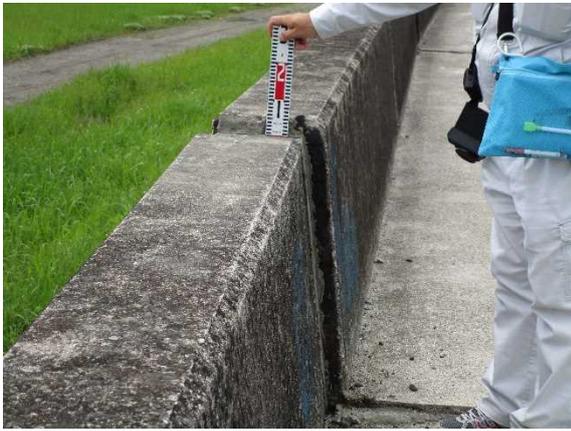
写真 3.7 と写真 3.8 は、地震で発生したパラペットのズレを示す。鉛直、水平ともに 5cm 以上のズレが生じていることがわかる。写真 3.9～3.11 は、堤内地の住宅地で確認できる噴砂の痕跡である。また、写真 3.12 は堤外地で噴砂と思われるものであるが、重機で踏まれているために明確ではない。

写真 3.7 発生した鉛直変位

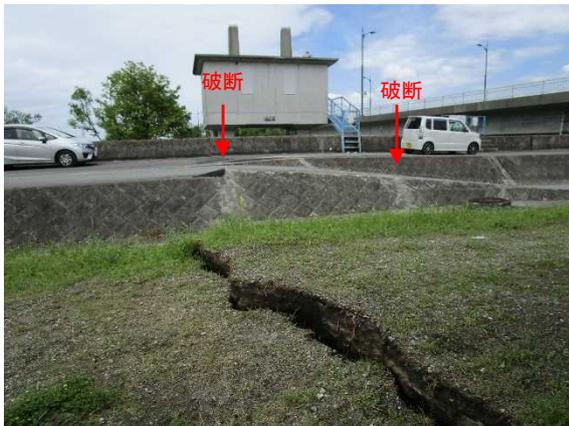
蓮台寺橋の左岸詰めに位置する平田排水樋管（1987年3月竣工）の抜け上がり被害を示す。正確には剛基礎の河川構造物のため、周辺地盤の沈下による被害である。なお、周辺地盤は、3節の冒頭で述べたように、深度8m程度まで比較的ゆる詰めのある砂層があると考えられる。

写真4.1は地中の樋管に沿って堤内地にできた亀裂（段差）である。ブロック積擁壁も完全に破断していることがわかる。特に下流側（写真左側）の破断は段差もできていて顕著である。写真4.2～4.4に示すように下流側の亀裂は暗渠の管理孔と思われる構造物に向かって湾曲しており、上流側は段差のない亀裂のみが発生している。写真4.5および写真4.6に示すように、曲がる前の亀裂は幅、段差ともに20cm程度あり、さらに写真4.7に示すように、曲がったあとでは段差は最大30cmに達する。

写真4.1 堤内地にできた抜け上がりの亀裂

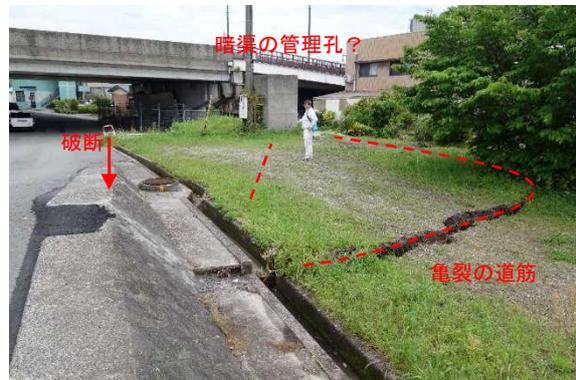
写真4.2 樋管に沿ってできた亀裂

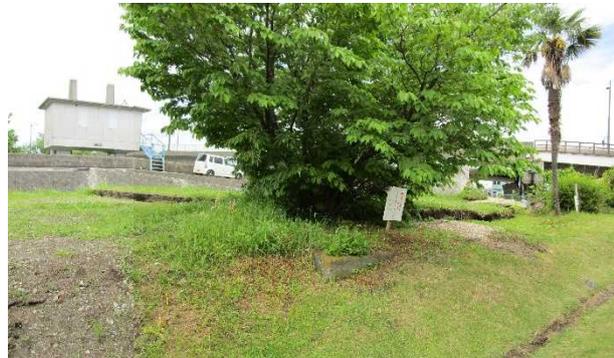
写真4.4 樋管に沿って湾曲している亀裂

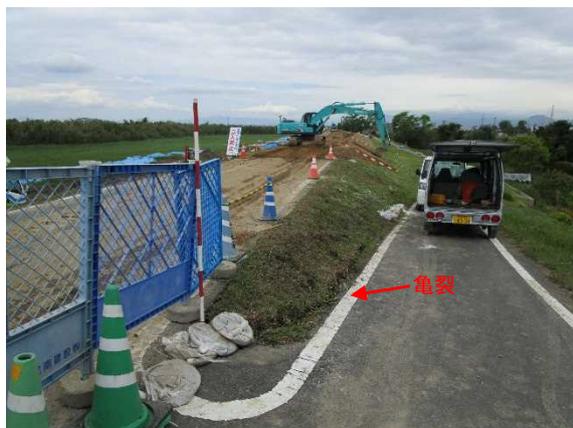
写真 5.1 は堤外地の畑地であるが、中央付近に噴砂跡が確認できる。8.2K 付近まで写真 5.2 のように堤防天端中央付近に縦断亀裂が入っている。8.2K 付近から堤体の切り返し復旧工事が行われており、変状の程度が大きかったと推察されるが、この付近から旧河道に位置していることと調和的である。写真 5.3~5.6 のように、目視でも明らかに堤体法尻がはらみ出すように変形しており、搬路との間に亀裂が生じているところと、白線が隠れてしまうほど搬路の舗装を覆うように堤体土が押し出されているところがあった。

写真 5.3 搬路に沿った法先の縦断亀裂

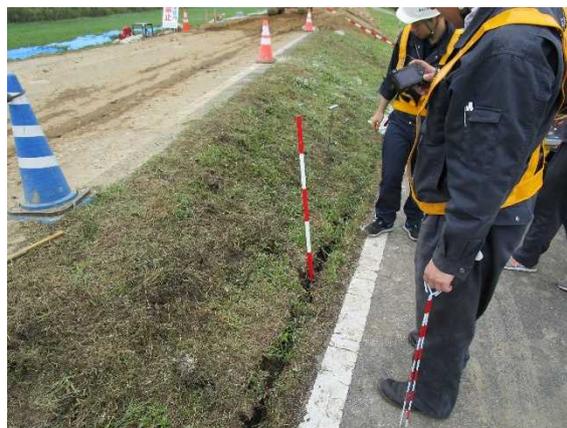
写真 5.4 深さ 50cm 以上の亀裂

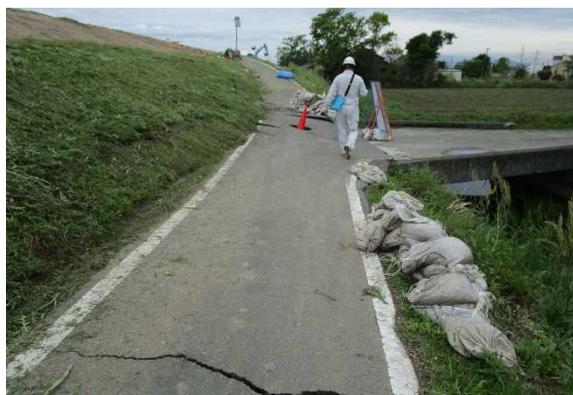
写真 5.5 はらんだ法面 (下流から上流方向を見る)

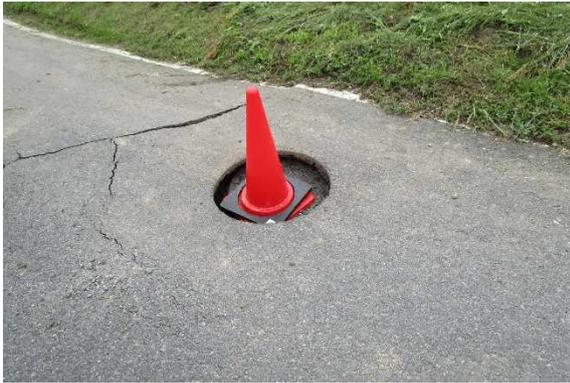
写真 5.7 および写真 5.8 は搬路の舗装の損傷である。写真 5.9～12 は搬路の土塊に押し出されて損壊したブロック積み擁壁の状況である。オーバーハングするほど押し出されており、堤体変状が著しいことが見て取れる。なお、8.2K 付近のボーリング柱状図によると堤体盛土はシルト質粘土であり、基礎地盤の液状化の影響は少なからずあると思われるが、擁壁の脚部の基礎を固定したままで上部を押し出すように変状していることから、堤体粘性土自身が相当程度大きく変形していることが推察される。

写真 5.7 マンホールの周辺に浮き上がった舗装

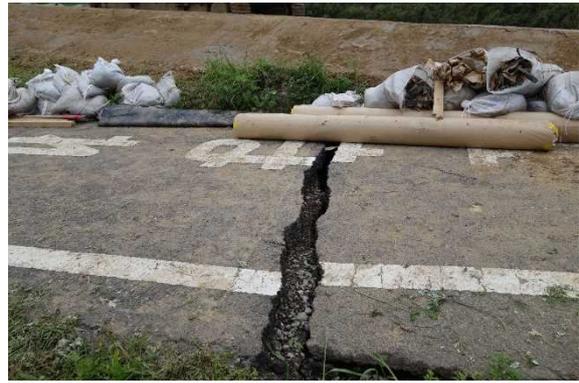
写真 5.8 搬路に入った横断亀裂

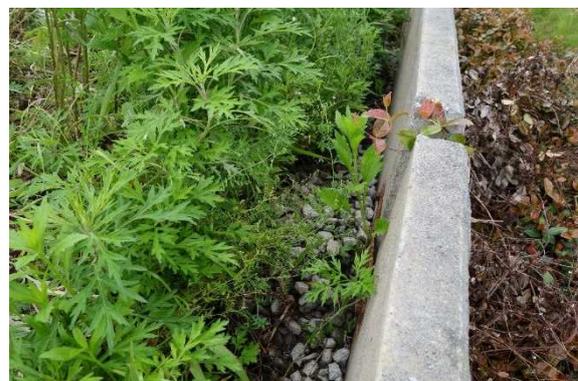
写真 5.13～19 は、8.4K 付近の左岸堤法尻に敷設されたプレキャスト製のブロック式ドレーン工が堤防変状により押し出されて損壊している状況である。この付近のボーリング柱状図によると、堤体盛土は礫混じり砂と判定されており、そのためにドレーン工が敷設されたものと考えられる。柱状図によれば、基礎地盤は 1m 弱の砂層の下に 4m 以上のシルト層が堆積していることになっている。ボーリング時点の地下水が基礎地盤より下にあることから、ドレーン工を敷設した後の今回の地震の変状の原因が、堤体の液状化によるものとは考えにくく、慣性力による堤体自身の変状と考えるのが自然である。プレキャスト構造物と背面土の間に相当程度の隙間が生じていることから、プレキャスト構造物に慣性力が作用して変状した可能性も考えられるが、その構造物が堤体法尻の変形部に押し上げられていたり、構造物よりも外の堤体土が隆起していたりすることなども勘案して、この変状のメカニズムを土質も含めてもう一度慎重に検討する必要がある。

写真 5.18 傾斜したドレーン工の中の採石

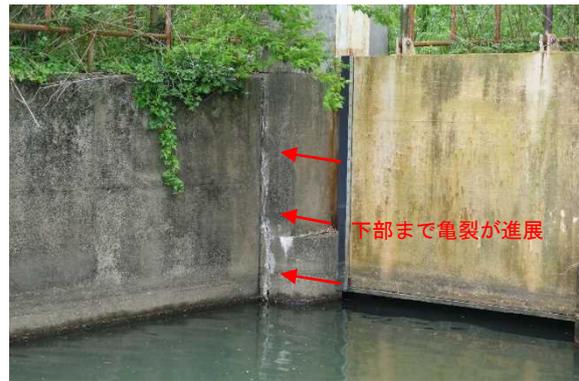
写真 5.19～25 は、上杉排水機場の水門の損壊の状況である。上下流のいずれの水門の脚部が、周辺の構造物から完全に引きはがされるように脚部の下部まで繋がる亀裂が生じている。また、大きな隙間も生じている。この水門の損壊に関しては、水門とその周辺構造物が、どの程度一体として設計・施工がなされていたかを確認する必要がある。

写真 5.24 上流側脚部の損壊

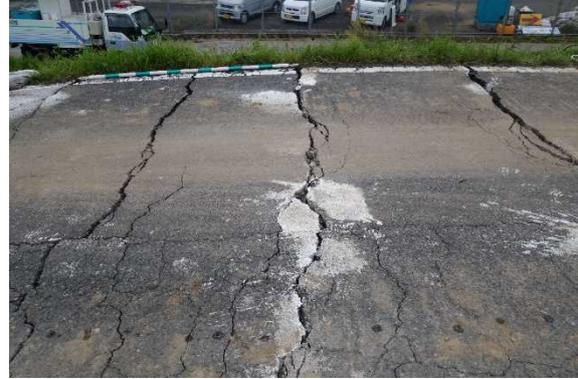
写真 5.25 と写真 5.26 は、水門前の堤防天端に発生している横断亀裂である。周辺地盤の沈下に伴い、相対的に排水機場に繋がる函渠構造物の抜け上がりが発生し、天端に亀裂が生じている。また、その亀裂は、写真 5.27 に示すように排水機場前の堤内地盤まで続いている。写真 5.28 および写真 5.29 が排水機場前の亀裂に伴う段差である。写真 5.29 に示すように、亀裂の延長は堤防天端の向こうに見える水門に続いている。

写真 5.26 水門前の天端の亀裂

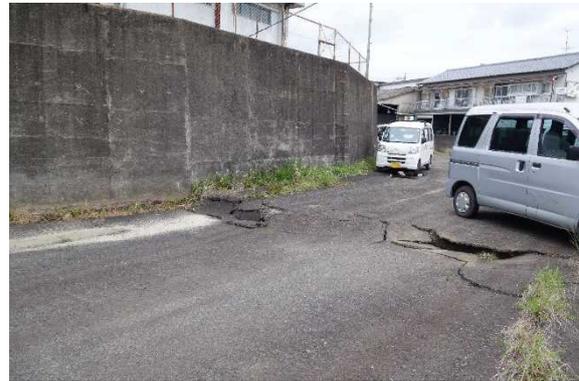
写真 5.28 排水機場前まで続く堤内地の亀裂と段差

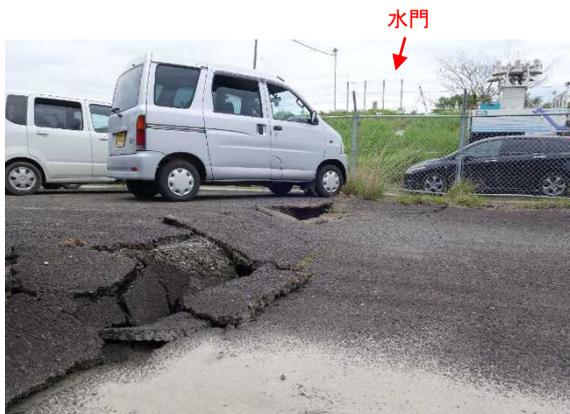
写真 5.29 亀裂の延長上にある水門

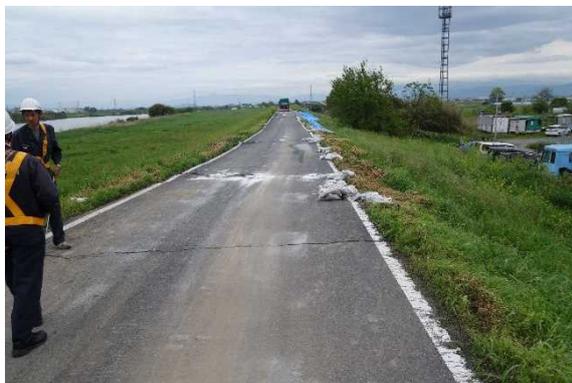
写真 5.30 は、8.6K 付近から上流の左岸堤防の変状である。堤防が目視でもわかる程度に沈下しており、また、ほぼ等間隔で横断亀裂が何本も発生している。この現場のみならず横断亀裂が多数発生する形態が多く現場で確認されており、その中には堤体変状がそれほど見られない所もある。堤体と舗装面の剛性の違いによって、震動中に舗装が引張破壊されると推察されるが、この複数列をなす横断亀裂の発生メカニズムは、地震後の堤体の健全性をはかる上でも明確にしておく必要がある。写真 5.31 は堤外地側の法尻付近の様子である。1m 以上の検土棒がほとんど抵抗なく簡単に突き刺さり、極めて軟弱な地盤であった。ただし、川表法面や法尻に亀裂などの明確な変状は確認できていない。写真 5.32 および写真 5.33 は堤内地側の法尻付近の様子である。亀裂や噴砂の痕跡が見られた。この近辺のボーリング調査によると、砂質シルト堤体の下には 3m 弱の緩い砂質土が堆積しており、かつ地下水位は盛土堤体内と非常に高いことから、液状化による変状と考えられる。

写真 5.30 堤防天端の沈下とほぼ等間隔で何本も続く横断亀裂

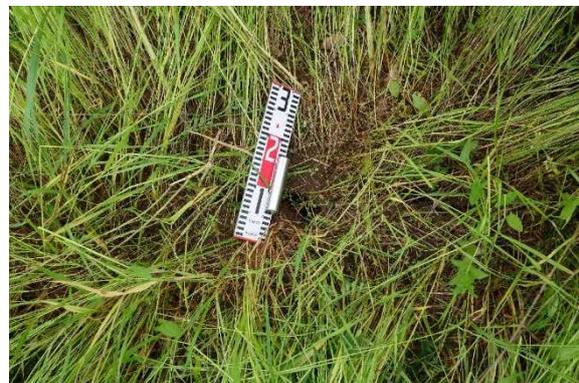
写真 5.31 1m 以上検土棒が簡単に刺さる堤外地法尻付近の軟弱な土質

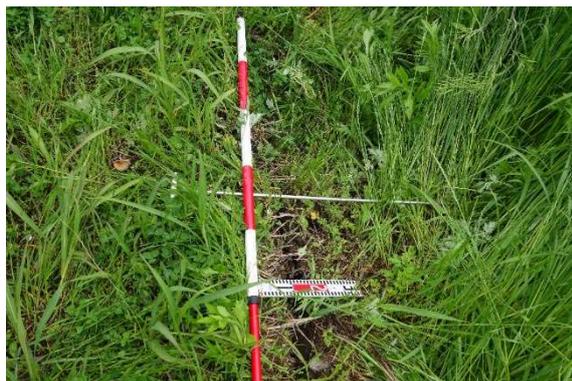
写真 5.32 堤内地の法尻付近の亀裂

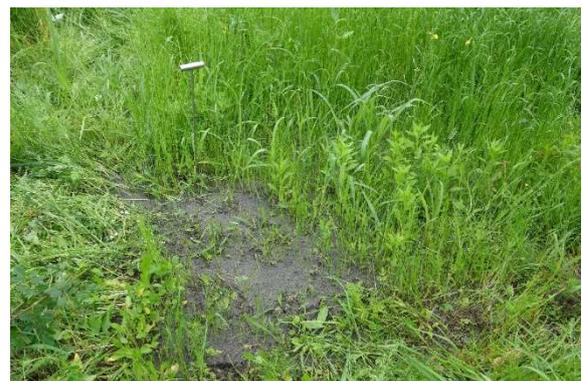
写真 5.33 堤内地の法尻付近の噴砂跡

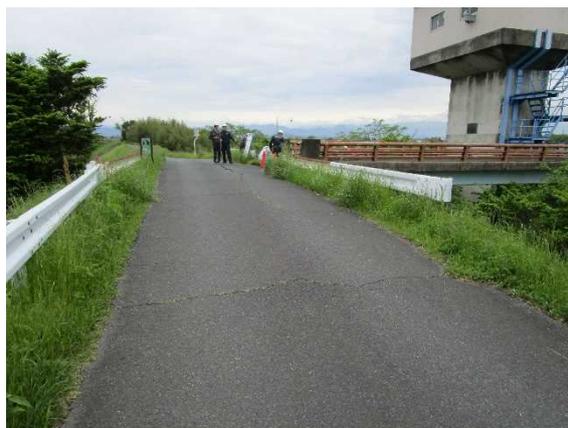
野田堰近傍の右岸のボーリング調査結果によると、基礎地盤は比較的厚い軟弱シルト層である。写真 6.1 のように加勢川左岸から右岸にわたると、写真 6.2 のように右岸堤の護岸の変状が見られる。また、変状した護岸前面に土砂の堆積が見られるが、噴砂の可能性も考えられる。写真 6.3～6 は、野田堰の右岸側堤防の沈下や変状の様子である。橋脚と堤防天端の間に 30cm 程度の段差が生じていた。また、橋脚と堤防との間に大きな隙間も生じている。

写真 6.4 野田堰右岸側の堤防天端の亀裂

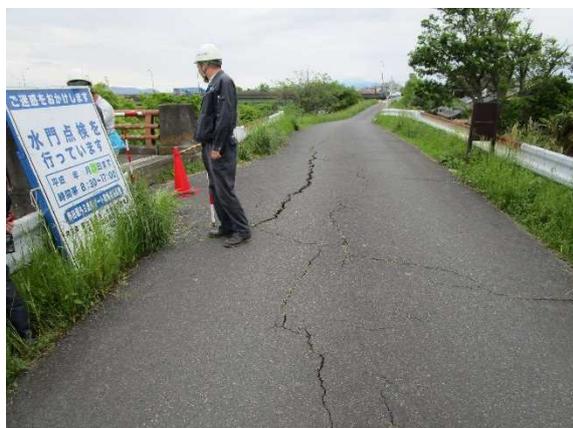
写真 6.5 野田堰右岸側の堤防天端亀裂

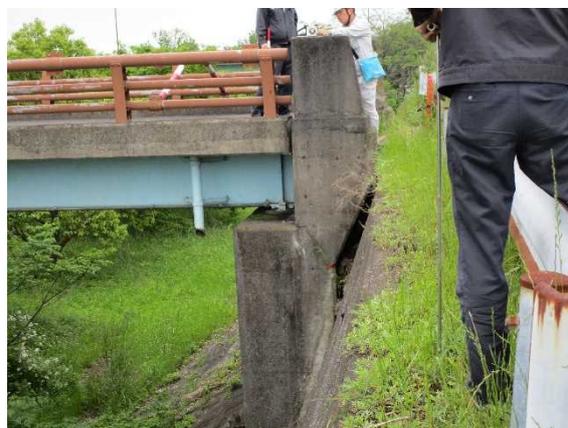
写真 6.6 野田堰右岸側の橋脚と堤防との隙間

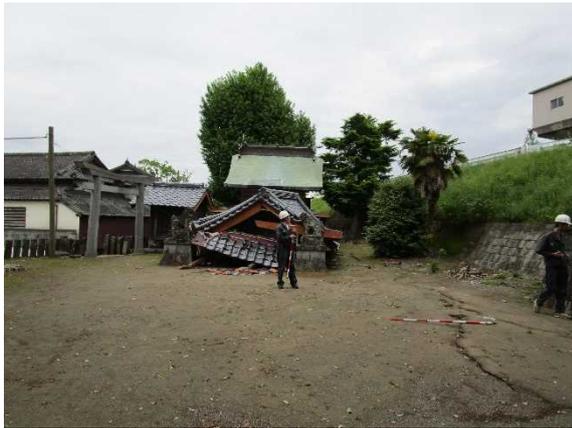
写真 6.7～12 は野田堰の延長線上の堤内地にある諏訪神社の境内の様子である。写真 6.7 のように本殿が倒壊し、境内の地面に亀裂が発生している。ただし、噴砂痕などは見られなかった。また、写真 6.8 のように堤防法尻の石積み擁壁には変状は見られなかった。一方、写真 6.9～11 に示すように、ブロック積み擁壁は目視でもわかるようにはらみだしが見られるとともに、所々で目地が開いており一見して危険な状態にあることがわかった。この地点は、野田堰接続箇所裏法にあたり、地震時に他の箇所とは異なる荷重の作用を、野田堰を介して受ける可能性がある。これと類似した境界条件である橋梁背面の堤防擁壁の崩壊事例を後の 13 節でも紹介する。

写真 6.7 野田堰横の諏訪神社境内の亀裂

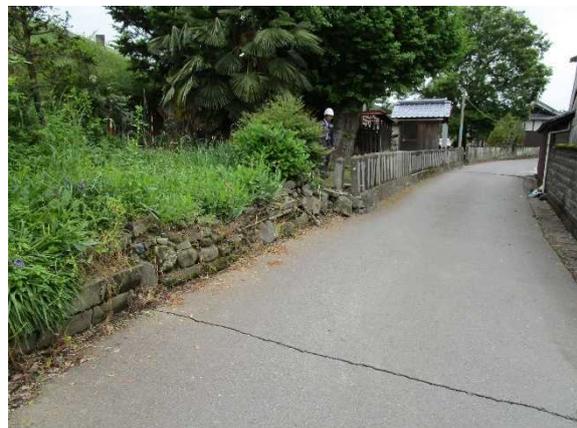
写真 6.12 諏訪神社北側の塀の崩壊と道路の亀裂

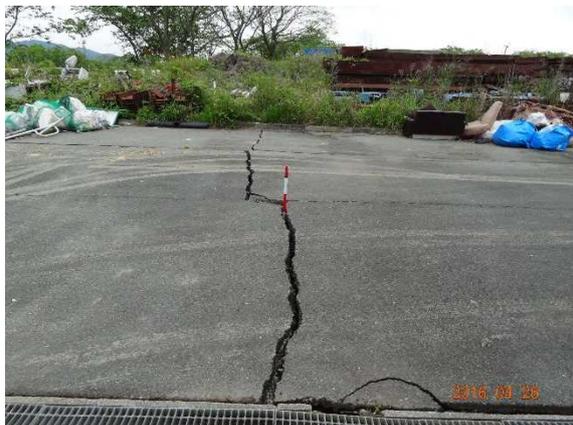
緑川下流出張所の地盤は埋立地であり、ボーリング柱状図によると、盛土の下には 3.6m のシルト層があり、その下に砂層が堆積している。写真 7.1～4 は出張所内外の変状の様子であり、亀裂、噴砂、沈下など典型的な埋立地盤の被害が確認できた。写真 7.2 に示す噴砂の粒度などの物理特性を 14 章にて他地点も含めて示す。写真 7.5～7 は、野田堰横の加勢川左岸側にある野田用水樋管の損傷の様子である。脚部が前面に傾斜していることがわかる。

写真 7.1 出張所敷地内に発生した深い亀裂

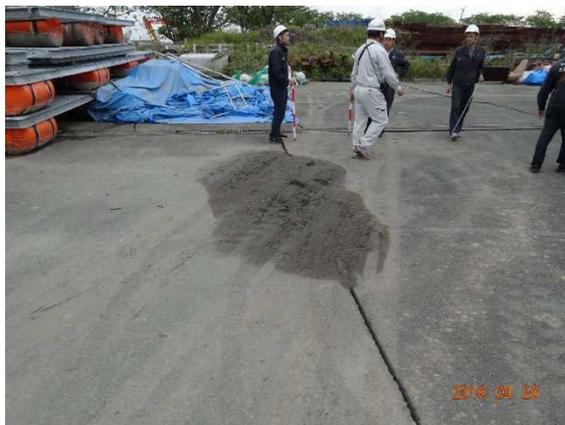
写真 7.2 出張所敷地内の噴砂跡

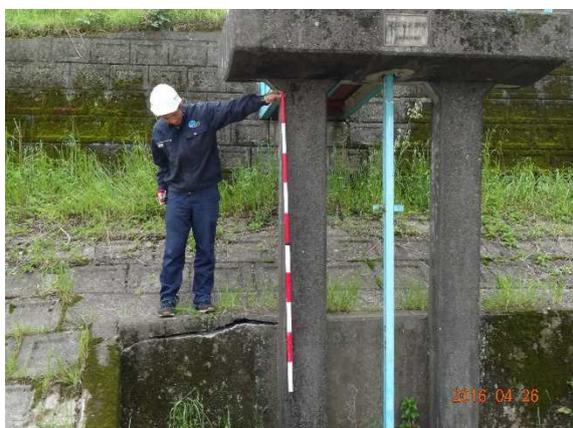
写真 7.5 野田用水樋管の損傷

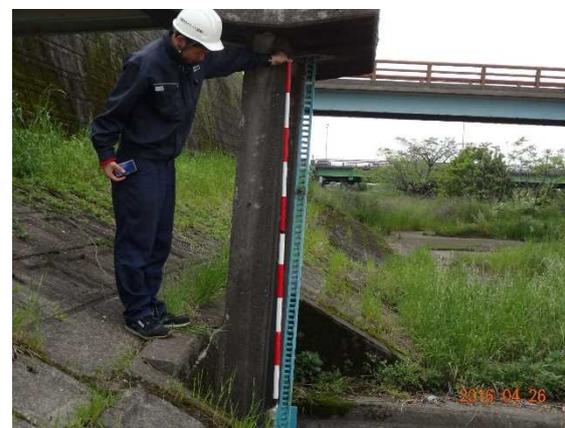
写真 7.6 野田用水樋管の脚部の傾斜

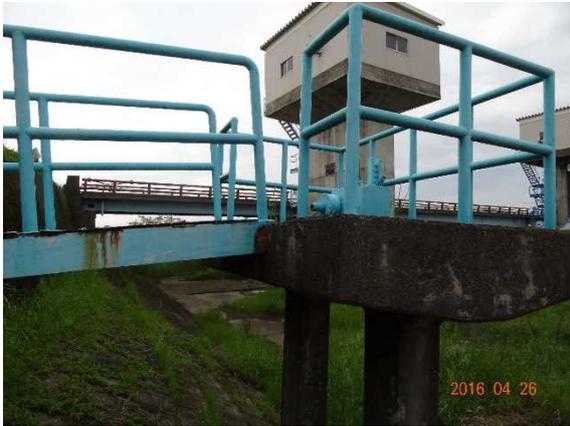
写真 7.7 野田用水樋管の損傷

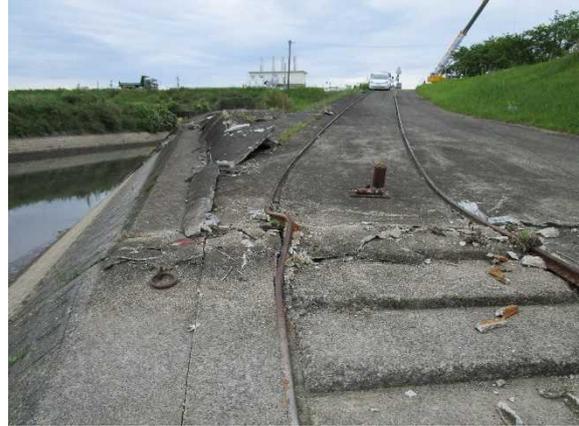
写真 7.8 および写真 7.9 は出張所前の加勢川に向かう堤外地搬路の損傷であり、コンクリート版に亀裂が発生するとともに、鉄製の線路も破断したり、曲がったりしている。写真 7.10～12 は、加勢川水門の緑川側の様子である。大きな被害はないものの、床面に 10cm 程度の段差などが生じている。

写真 7.8 出張所前の堤外地搬路の損傷

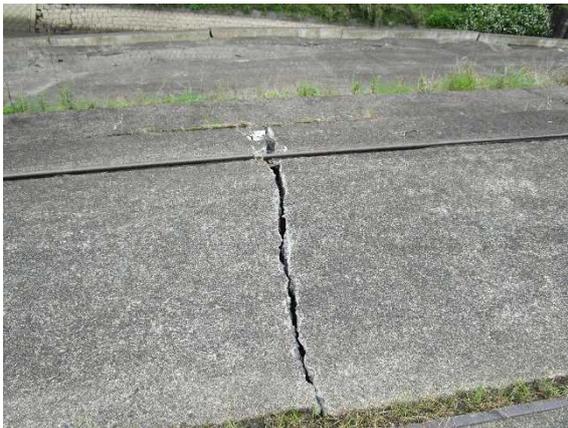
写真 7.9 出張所前の堤外地搬路の亀裂

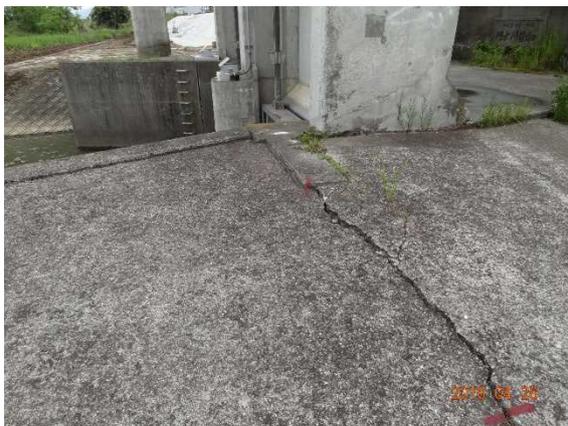
写真 7.11 加勢川水門の亀裂

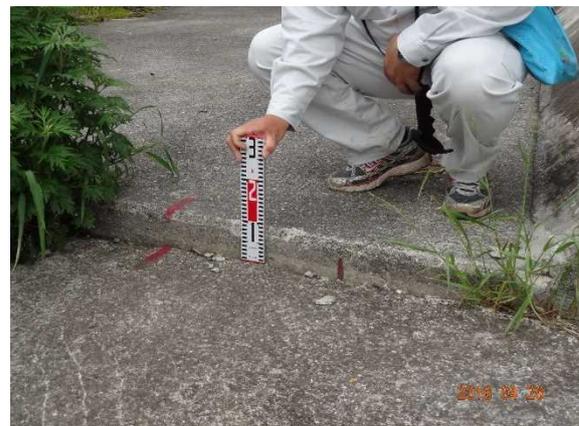
写真 7.12 加勢川水門の段差

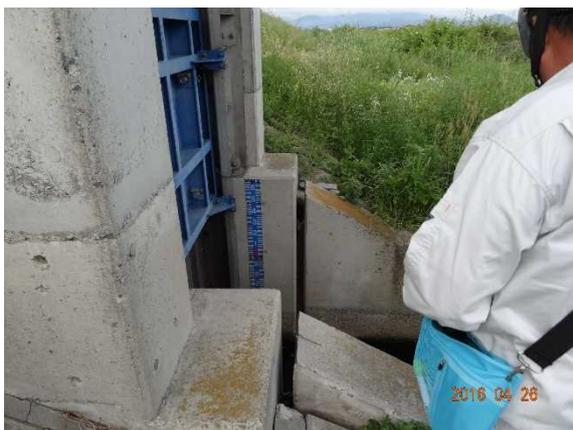
南部浄化センター前の放流樋管の川表側構造物に写真 8.1~3 のように隙間や段差が発生する損壊が見られた。また、写真 8.4 に示すように、構造物の位置する法面のブロックに目視で確認できるはらみだしと目地の緩みが見られた。また、構造物直上の堤防天端には、写真 8.5 と写真 8.6 に示すように幅 5cm、深さ 30cm 程度の亀裂が発生するとともに、構造物の周辺は大きく沈下している。ボーリング柱状図によると、盛土の下は、それぞれ 2m あまりの粘性土と礫質土が順に堆積していることから、本現場の被災要因としては、堤体土自身の変状が考えられる。

写真 8.1 放流樋管の構造物に発生した隙間

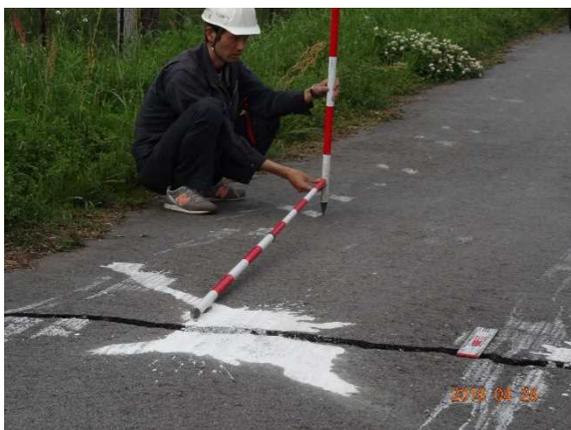
写真 8.5 樋管直上の堤防天端の亀裂と沈下

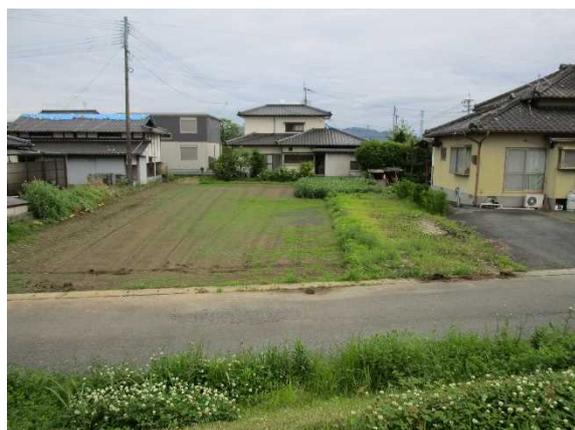
写真 9.1 および写真 9.2 に示すように、堤内地の住宅前畑地で噴砂痕が確認できた。写真 9.3 は堤防に発生したほぼ等間隔で現れた横断亀裂である。搬路にも同じ位置で横断亀裂が発生している。写真 9.4 は犬渕 2 号排水樋管の前の堤防天端の横断亀裂であり、若干の浮き上がり（実際には周辺地盤の沈下）が確認できる。写真 9.5 は樋管にできた鉛直の隙間であり、写真 9.6 は川表法面の法尻付近にできた水平亀裂である。この写真ではわかりづらいが、堤体の法尻のはらみだしとともに、ポールの部分に沿って水平な亀裂が発生している。

写真 9.1 堤内地の畑地の噴砂痕

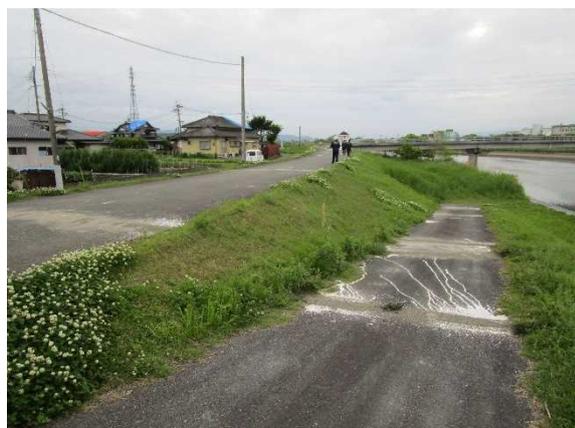
写真 9.3 堤体天端と堤外地搬路にできた横断亀裂

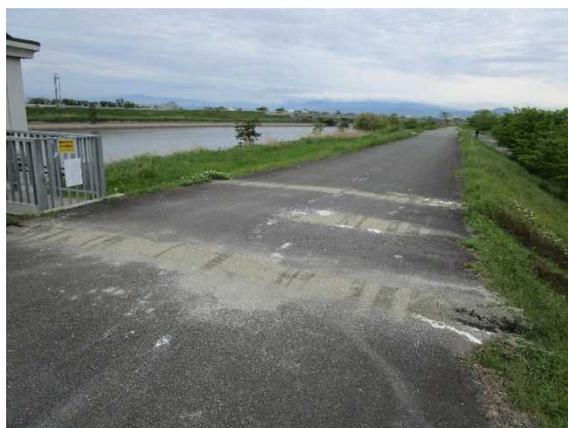
写真 9.4 犬渕 2 号排水樋管前の天端の亀裂

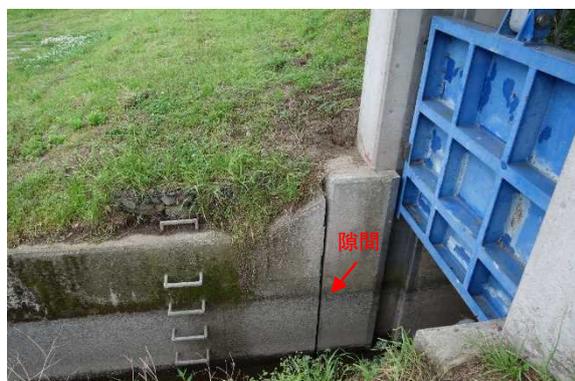
写真 9.5 犬渕 2 号排水樋管にできた鉛直の隙間

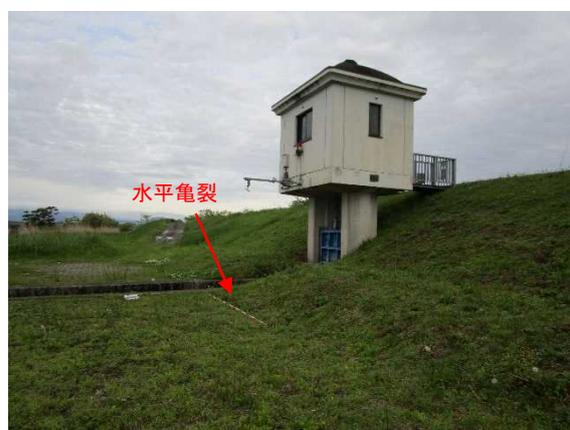
写真 9.6 犬渕 2 号排水樋管の川表法面の水平亀裂

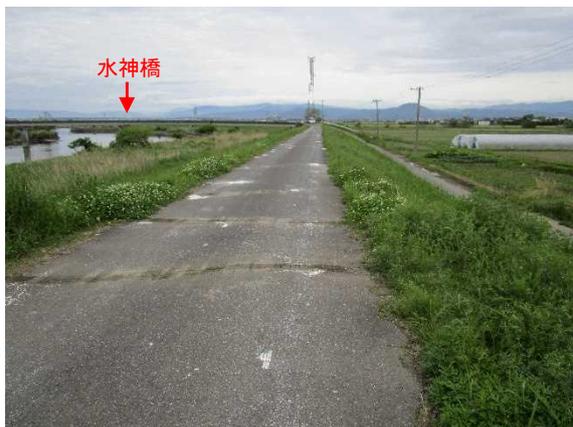
写真 10.1 は左岸堤防を上流側にある水神橋を下流側から見たものである。ここでもほぼ等間隔の横断亀裂が堤防天端に発生している。この近傍のボーリング柱状図によると盛土下の基礎地盤は緩い砂層である。写真 10.2～6 は水神橋の損傷の様子である。橋桁が水平 2 次元的に移動している。

写真 10.1 堤防天端に発生したほぼ等間隔の横断亀裂

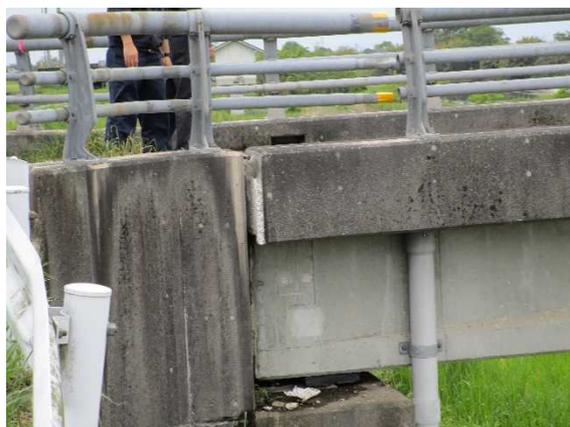
写真 10.2 水神橋の損傷

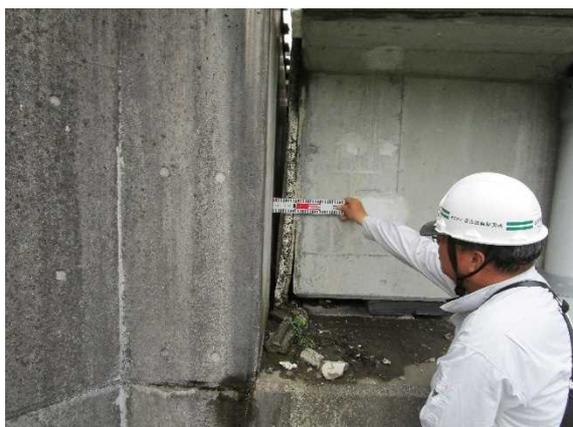
写真 10.3 水神橋の橋桁のズレ

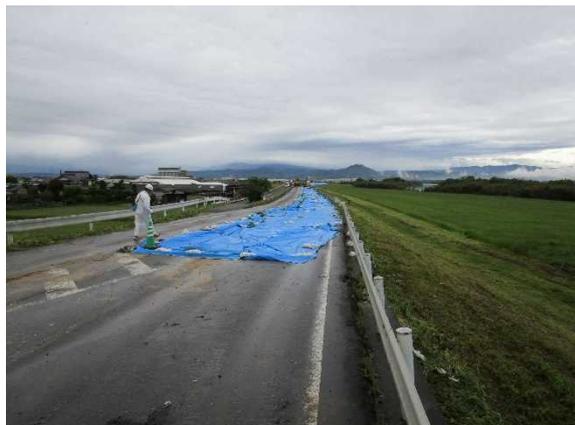
写真 11.1 は県道 50 号線である堤防天端道路の変状の様子である。写真 11.2 は天端中央付近に発生している縦断亀裂の状況であり、20cm 程度の段差が生じている。ただし、写真 11.3 および写真 11.4 に示すように川表法面には明確なすべり面などは確認できない。写真 11.4 および写真 11.5 からもわかるように、法尻付近にはらみだしの変状が見られた。ボーリング柱状図によると、この付近の堤体盛土の下には、厚い粘性土層が堆積している。そのため、堤体変状の主たる要因は、堤体土自体の慣性力による変形と考えられる。写真 11.6 は路盤を剥いだ後の天端の状況であるが、深い亀裂などは見られない。

写真 11.1 堤防天端の中央付近から発生した縦断亀裂

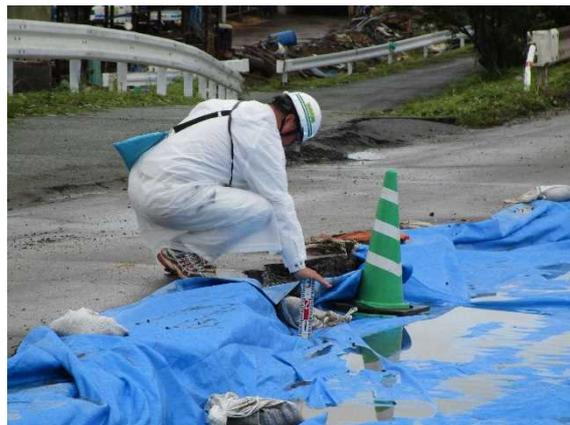
写真 11.2 縦断亀裂の段差

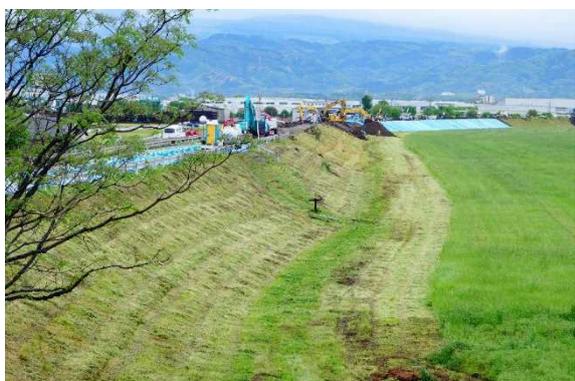
写真 11.3 城南橋から見た川表法面の様子

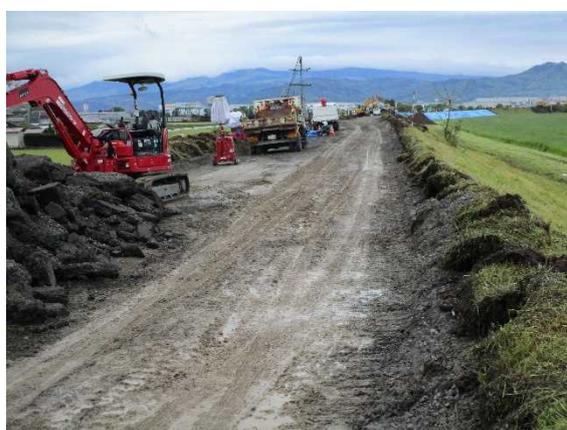
写真 11.6 路盤を剥いだ後の天端

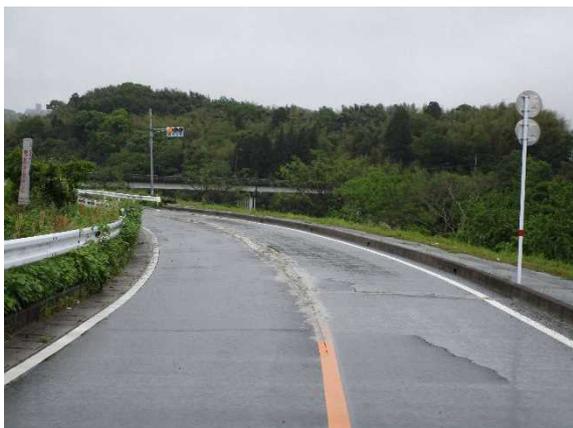
近傍の基礎地盤はボーリング柱状図によれば礫地盤であるが、盛土は軟質な砂質シルトあるいはシルト質砂である。そのため、堤体変状は慣性力による堤体自身の变形であると考えられる。写真 12.1 はメロディー橋からやや下流の右岸堤防天端の変状である。その位置での堤内地の家屋の被害状況を写真 12.2 に示す。この位置からさらに下流に移動すると、写真 12.3 に示すように、堤内側法面が、民家に向かってせり出すような変状を起こしている。また、その地点からさらに下流に移動すると、堤防天端の波打ち状況はさらに進む。

写真 12.1 堤防天端の縦断亀裂などの変状

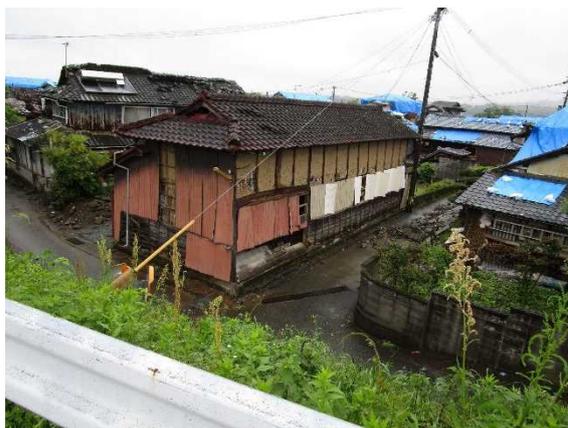
写真 12.2 堤内値の家屋の被災状況

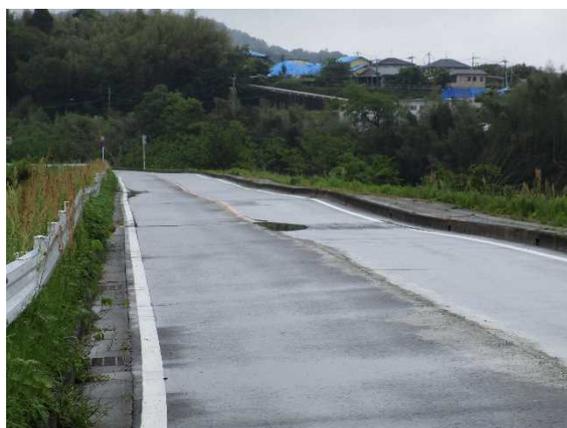
写真 12.6 天端道路の沈下やねじれによる波打ち

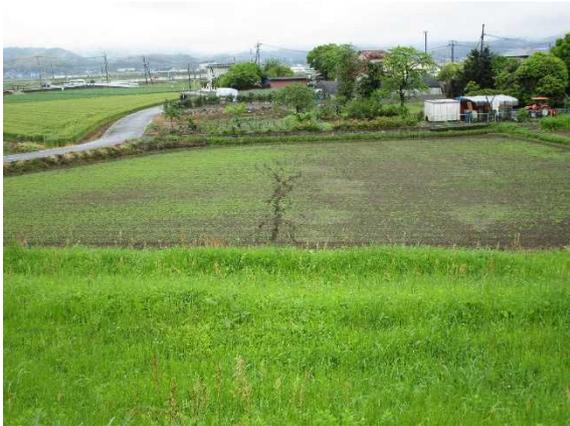
写真 12.7 および写真 12.8 は堤内地の畑地に現れた亀裂である。国土地理院の都市活断層図によると、この地点は今回の前震ならびにその余震の震源となった日奈久断層帯の一断層の延長線上に位置しており、断層運動の痕跡が地表面に亀裂として発生したものと考えられる。写真 12.9 は写真 12.7 に示す亀裂の位置に対応する堤防天端の様子であるが、軽微な横断亀裂が見られる程度で、堤体の顕著な変状などの大きな影響は認められない。また、写真 12.10 は写真 12.7 の右側に写っているが、同じ畑地に現れた噴砂跡である。基礎地盤は礫地盤とされていたが、この畑地の地点は旧河川跡が入り込んでいる箇所であり、砂層が堆積している可能性もある。この噴砂の粒度などの物理試験結果は 14 章にて示す。

写真 12.7 畑地に現れた断層による地表面の亀裂？

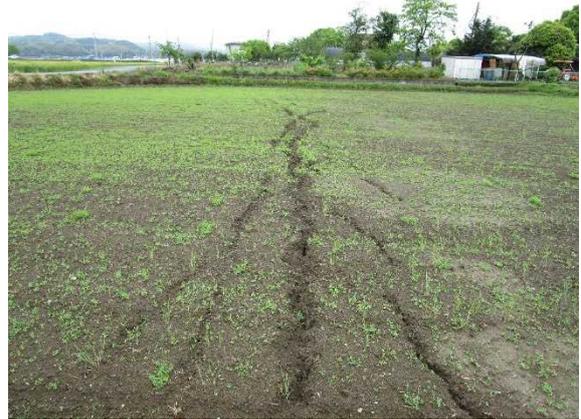
写真 12.8 断層による地表面の亀裂？（近影）

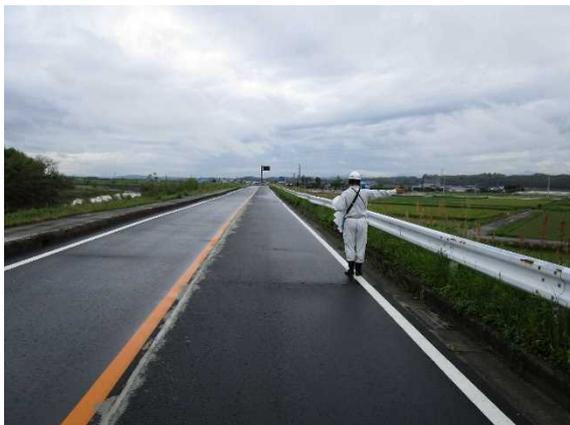
写真 12.9 断層による亀裂の位置の天端の状況

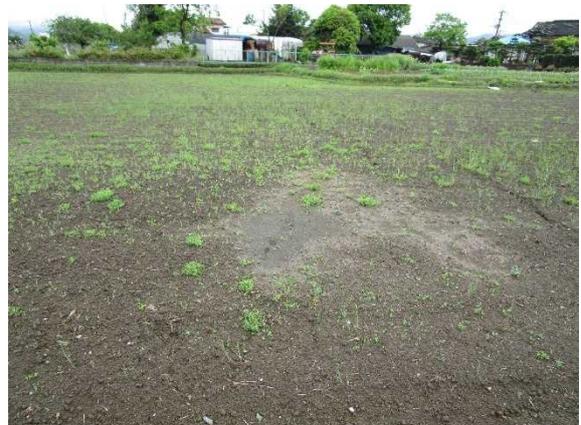
写真 12.10 畑地に現れた噴砂痕跡

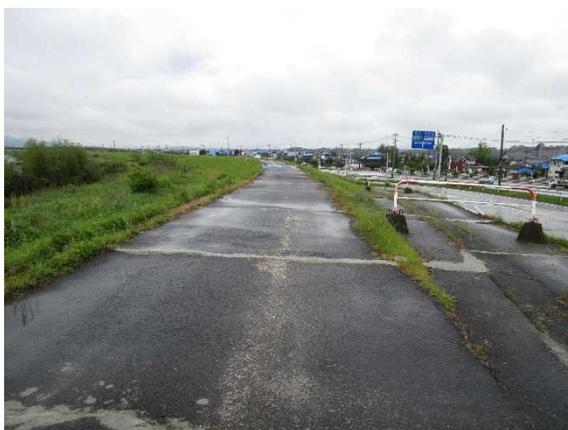
写真 12.11 天端に発生したほぼ等間隔の横断亀裂

写真 12.11 および写真 12.12 は、堤体に発生した横断亀裂である。この現場でも、ほぼ等間隔の亀裂が多数あるのが確認できた。ただし、この現場においては、写真 12.13 および写真 12.14 に示すように、横断方向の亀裂が、横方向にズレている箇所もあり、単なる横断亀裂が多数発生する堤防よりも、複雑な変状をしている可能性がある。通常の横断亀裂は、道路軸方向に伸張されることによって生じると思われるが、写真 12.15 は逆に道路軸方向に圧縮された際に、舗装面が圧壊してできたものと想像している。

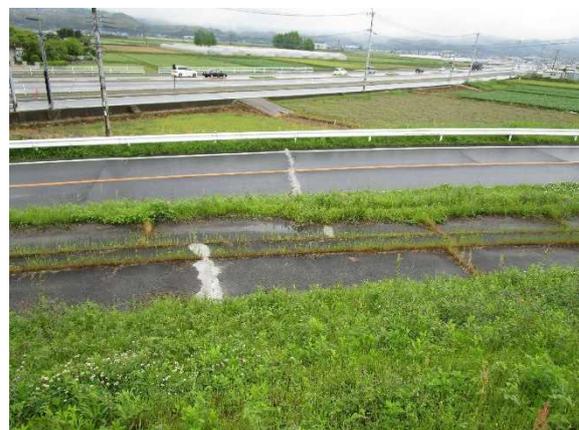
写真 12.12 平行する道路にも現れた横断亀裂

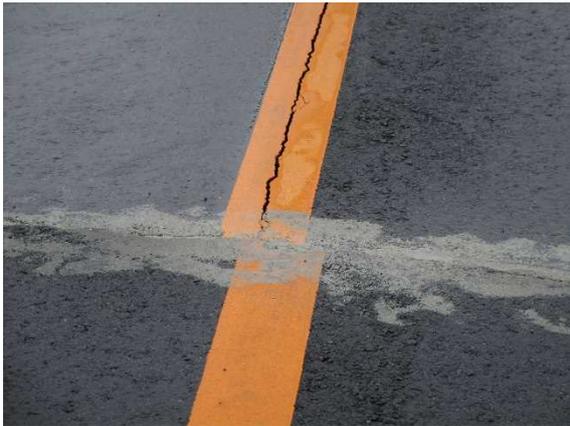
写真 12.13 横断亀裂の横ずれ

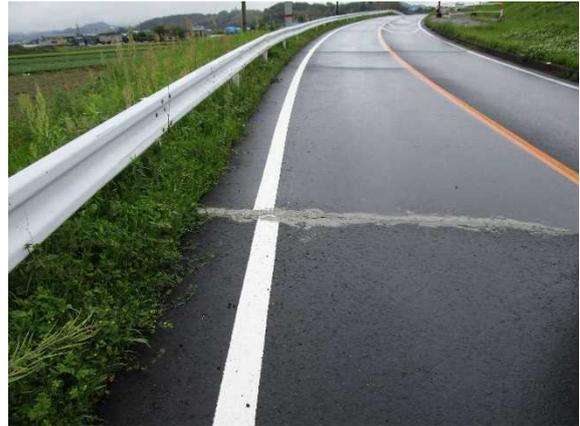
写真 12.14 横断亀裂の横ずれ

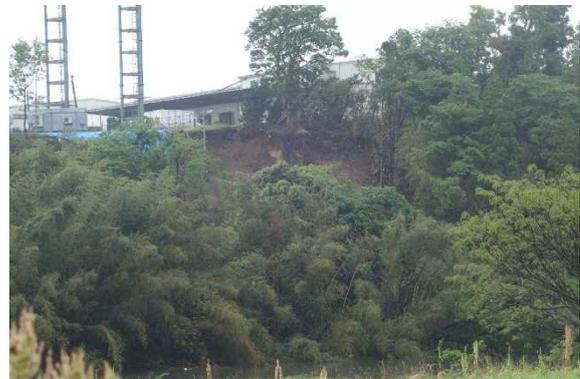
写真 12.16～18 は、対岸の左岸側の段丘に腹付け盛土していた斜面の崩壊事例である。携帯電話用と思われる鉄塔のひとつが傾いてしまっている。

写真 12.16 左岸側の法面の崩壊

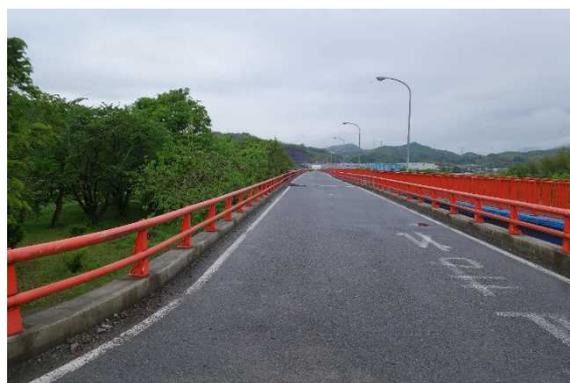
写真 13.6 乙女橋の状況

写真 13.6～11 は、乙女橋の損傷状況である。橋桁が上下左右にずれており、橋脚の軸方向に圧縮や引っ張りを大きく受けて損壊したことが推察される。写真 13.12 は右岸側の丘陵の地山の斜面崩壊である。この崩壊を見ても、この地区に相当の地震動が作用したと思われる。

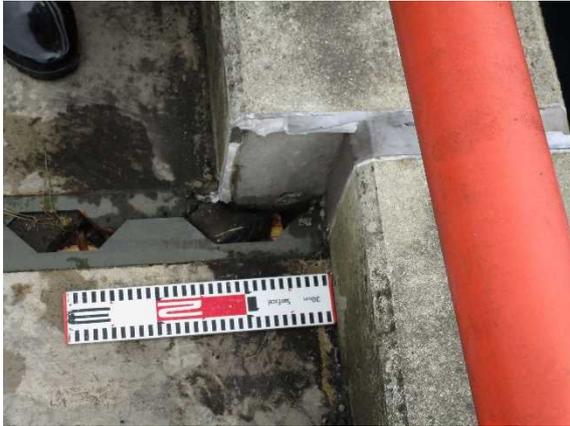
写真 13.7 乙女橋の橋桁の横ずれ
