# 平成 28 年（2016 年）熊本地震 河川堤防調査について（追補版）

名城大学 小高猛司  
建設技術研究所 李 圭太

本レポートは、平成 28 年 4 月 14 日 21 時 26 分の前震および 4 月 16 日 1 時 25 分の本震、ならびにそれに付随する度重なる余震を含む一連の熊本地震によって被災した、河川堤防および河川構造物の状況に関して、平成 28 年 4 月 26 日ならびに 27 日に実施した現地調査についてまとめたものである。4 月 26 日の現地調査は、土木研究所の調査に同行して行ったが、本レポートの内のコメントを含むすべての内容については、本レポートの著者が責任を負うものである。

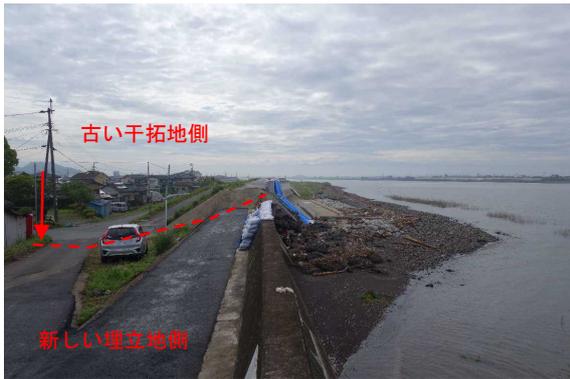
更新版の治水地形分類図によれば、白川右岸の河口部の小島地区の大部分は古い干拓地であるが、一番先端の部分は昭和 20 年代以降の新しい埋立地である。写真 2.1 は海側から堤防を見た際の、埋立地との境界を目安として示している。写真 2.2 は今回被災が目立った埋立地側の堤防であり、今後整備される予定の暫定堤防である。写真 2.3 から特殊堤に何本も縦の亀裂が入っていることがわかる。この写真の奥の階段を撮影したのが写真 2.4 であり、陥没していることがわかる。写真 2.5～7 は、特殊堤の亀裂であり、一部は充填材によって補修されている。

写真 2.1 干拓地と埋立地の境界

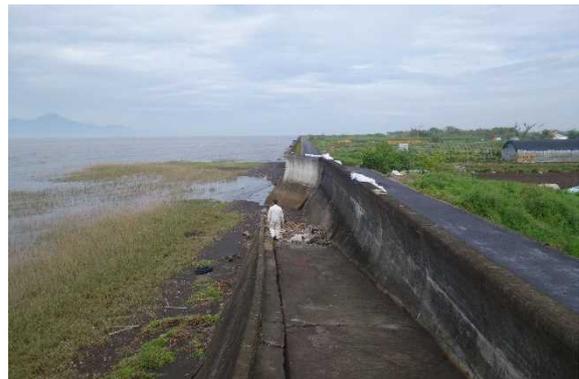
写真 2.2 変状した埋立地の堤防

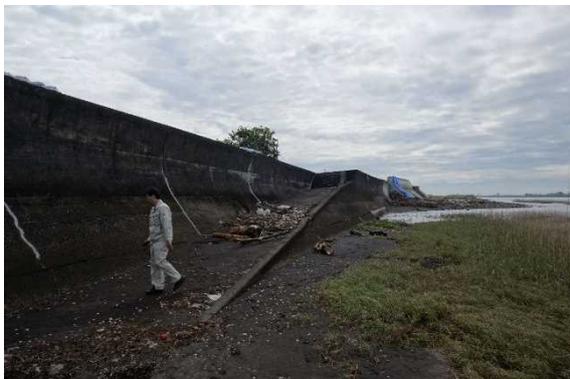
写真 2.3 特殊堤に入った亀裂（白地の縦線）

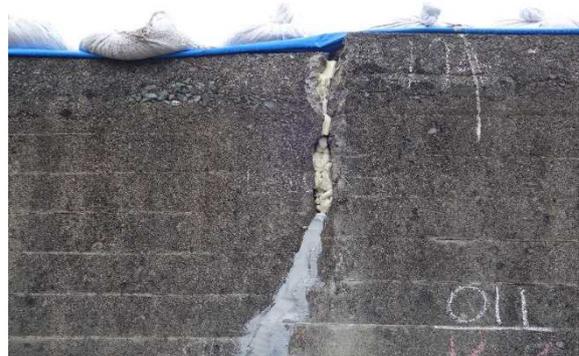
写真 2.6 写真 2.5 の上部拡大

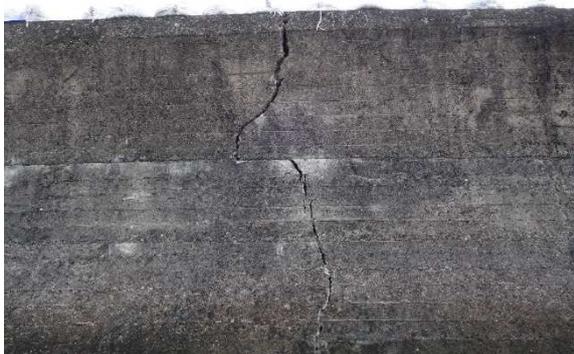
写真 2.7 未補修の亀裂

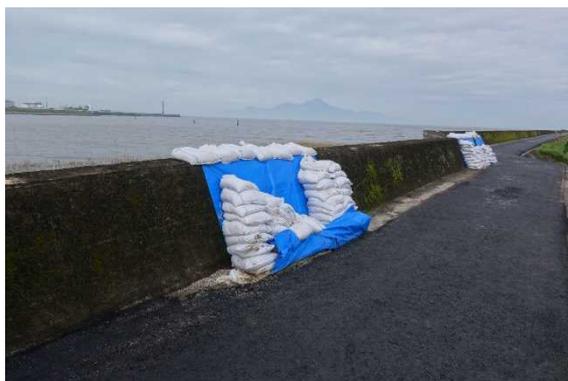
写真 2.8 と写真 2.9 は亀裂発生部の裏側をシートで養生している状況である。堤防天端が新たにアスファルト舗装してあるが、被災前は特殊堤と同様のコンクリートが打っており、今回の地震によって被災したためにアスファルト舗装で応急復旧したものと考えられる。写真 2.10 は、平成 25 年 3 月工期で築堤された完成堤防との境界であり、シートがかかっていることから、端部において被災していることがわかる。写真 2.11～14 に完成堤防端部の被災状況を示す。暫定堤防と同様に天端には新しいアスファルト舗装が施工されていることから、天端に相当量の変状が出ていたことが推察される。また、特殊堤自体にもブロック毎の段差やズレが発生している。なお、この完成堤防の境界は、古い干拓地と新しい埋立地との境界とほぼ同じと思われるが、完成堤防の端部は、一部埋立地側に入っているようにも見え、そのために、変状がより大きく発生しやすかった可能性もある。

写真 2.8 亀裂発生部の裏側のシート養生の状況

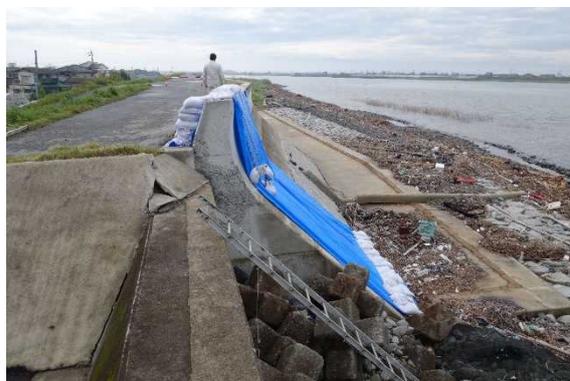
写真 2.10 完成堤防の端部

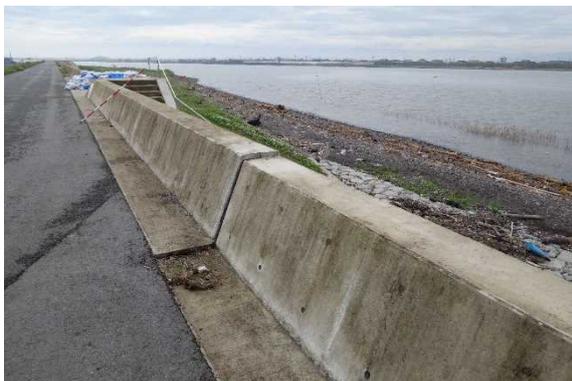
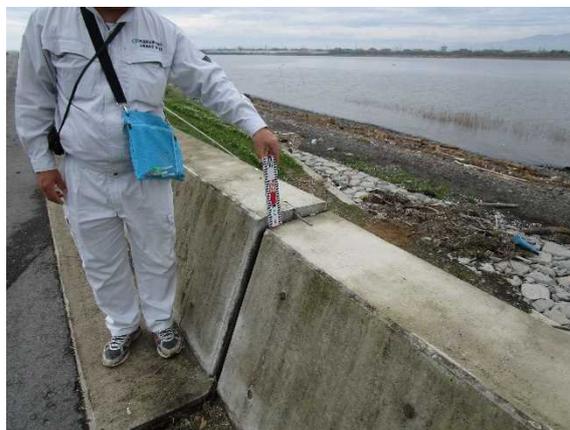
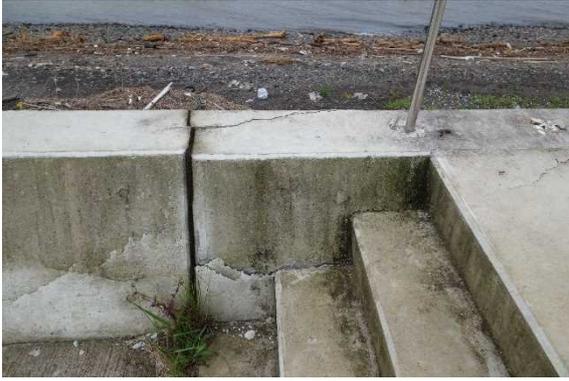
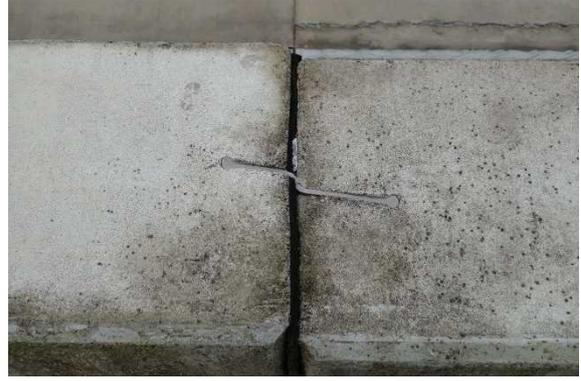
写真 2.11 完成堤防端部の被災状況

写真 2.12 完成堤防端部の被災状況

写真 2.13 完成堤防端部の被災状況

写真 2.14 完成堤防端部の被災状況

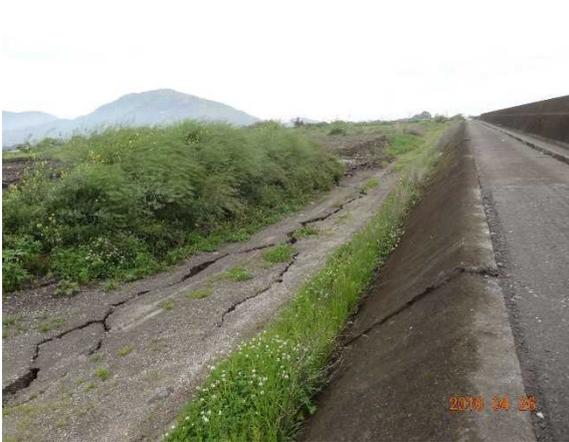
写真 2.15 暫定堤防の河口部の堤内地の状況  
(陸側を望む)

写真 2.15 と写真 2.16 は、写真 2.14 までの境界部分から、さらに 400m ほど河口に進んだ埋立地の先端部である。堤内地に堤防と平行に発生している長い亀裂が出ていることがわかる。

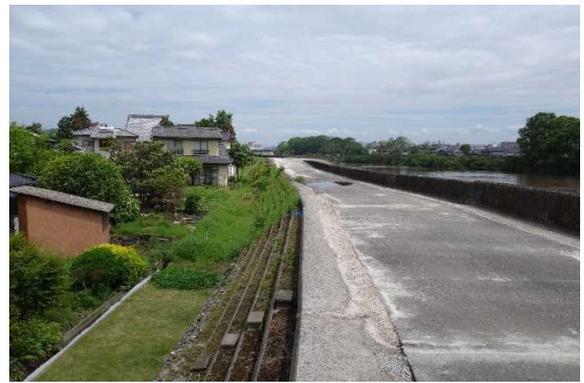
写真 3.1 は蓮台寺橋方向から上流側をみたところであり、横断亀裂が何本も入っている。写真 3.2 は、やや上流に移動して川裏法面も入れた写真である。写真 3.3 と写真 3.4 は天端の川裏側に発生した段差であり、おそらく裏法の沈下と一体となっていると思われる。また、奥に写った水たまりは、天端にできたやや陥没気味の局所的な沈下部分にできている。写真 3.5 と写真 3.6 は天端の別の部分に発生している沈下を示す。

写真 3.2 天端川裏側の沈下

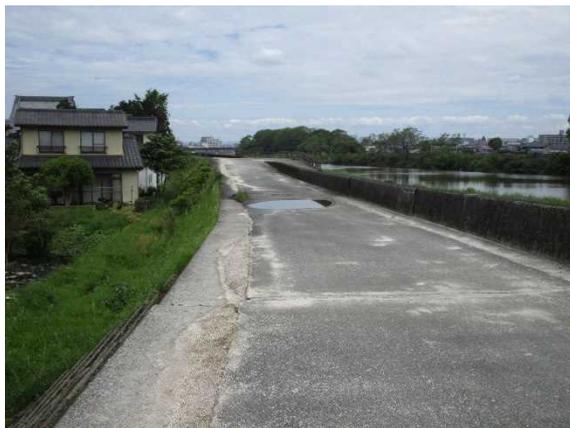
写真 3.3 やや陥没したところにできた水たまり

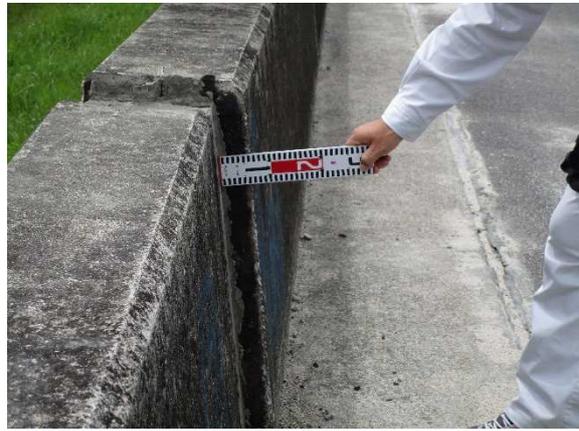
写真 3.7 と写真 3.8 は、地震で発生したパラペットのズレを示す。鉛直、水平ともに 5cm 以上のズレが生じていることがわかる。写真 3.9～3.11 は、堤内地の住宅地で確認できる噴砂の痕跡である。また、写真 3.12 は堤外地で噴砂と思われるものであるが、重機で踏まれているために明確ではない。

写真 3.8 発生した水平変位

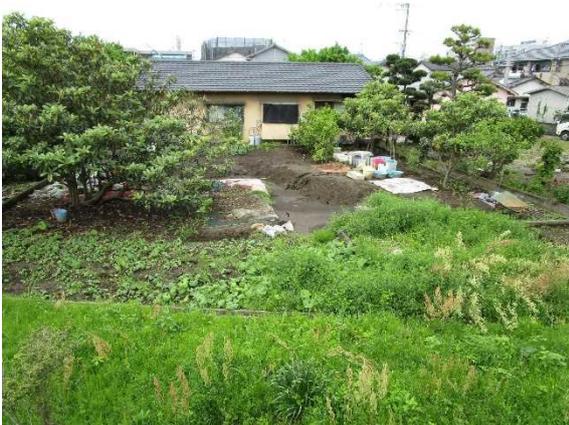
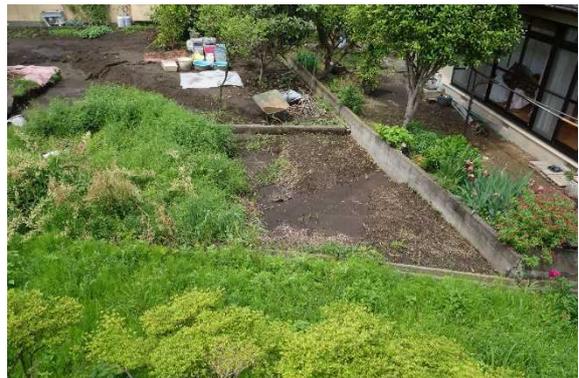
写真 3.9 堤内地民家敷地の噴砂と思われる痕跡

写真 3.10 堤内地民家敷地の噴砂と思われる痕跡

写真 3.11 堤内地住宅地の噴砂と思われる痕跡

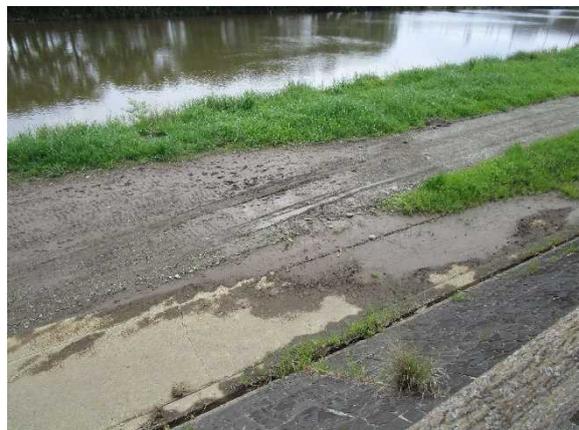
写真 3.12 堤外地の噴砂と思われる痕跡

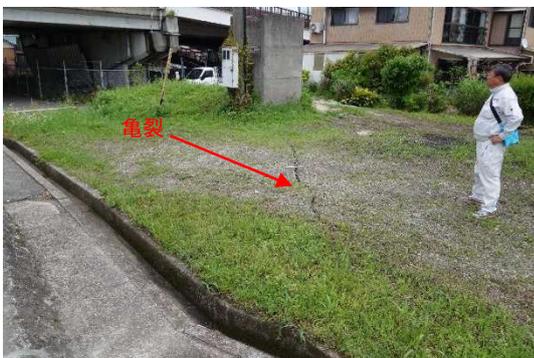
写真4.1は地中の樋管に沿って堤内地にできた亀裂（段差）である。ブロック積擁壁も完全に破断していることがわかる。特に下流側（写真左側）の破断は段差もできていて顕著である。写真4.2～4.4に示すように下流側の亀裂は暗渠の管理孔と思われる構造物に向かって湾曲しており、上流側は段差のない亀裂のみが発生している。写真4.5および写真4.6に示すように、曲がる前の亀裂は幅、段差ともに20cm程度あり、さらに写真4.7に示すように、曲がったあとでは段差は最大30cmに達する。

写真4.3 上流側の亀裂（亀裂のみで段差無し）

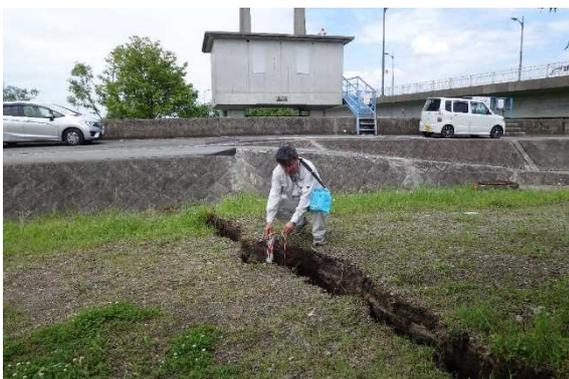
写真4.5 発生した20cm程度の段差

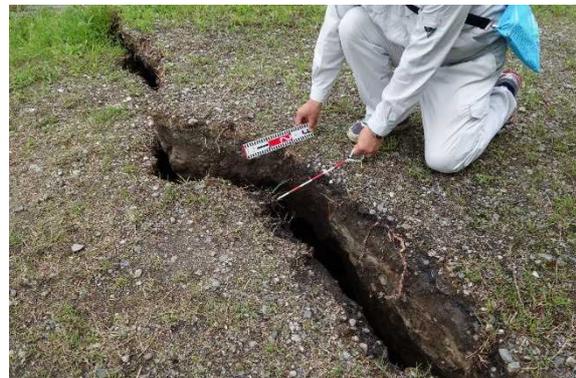
写真4.6 発生した幅20cm程度の亀裂

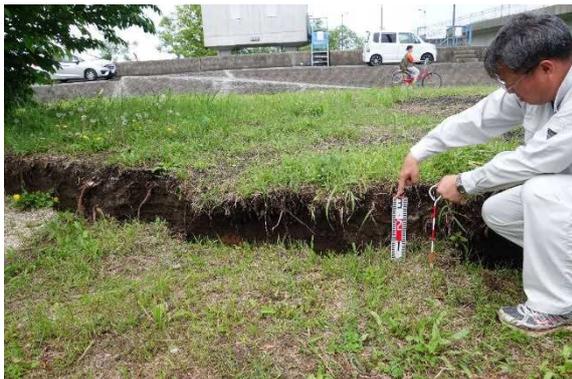
写真 4.8 および写真 4.9 は背後の住宅地内に残った噴砂の痕跡であり、地震時に液状化したことが推察される。写真 4.10 は現場すぐ横の蓮台寺橋の橋脚付近の様子である。橋脚周辺の相当量の沈下によって、地震前に鉛直であったフェンスが傾いている（Google ストリートビューにより確認）。このことから、写真 4.7 などに示す最大 30 程度の段差は、周辺地盤が広範囲にわたって一律に沈下したことによるものと考えられる。

写真 4.7 発生した 30cm 程度の段差

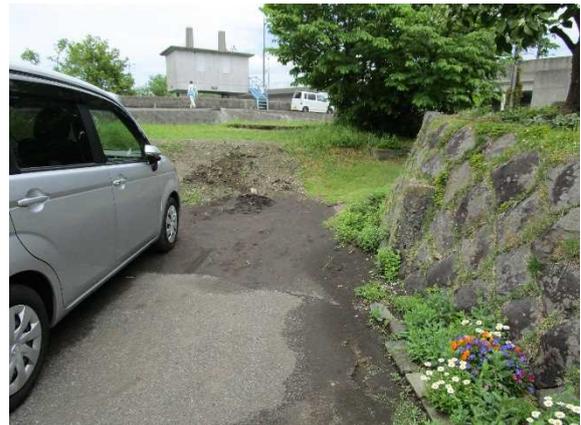
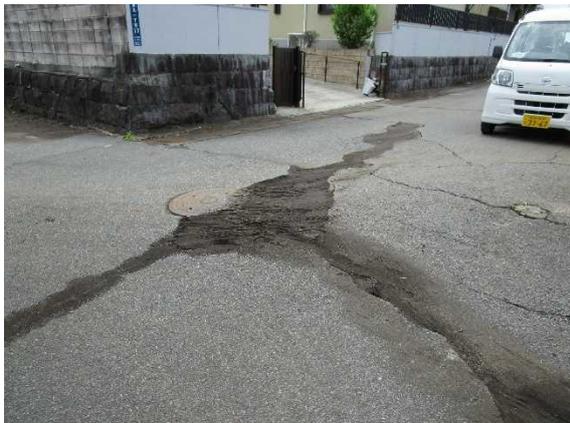
写真 4.8 背後の住宅地の液状化の痕跡

写真 4.9 背後の住宅地の液状化の痕跡

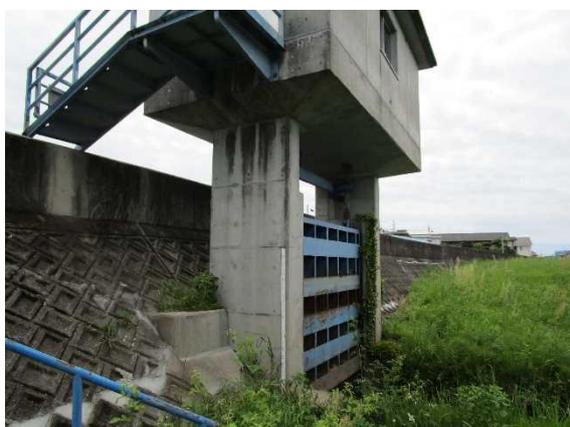
写真 4.11 および写真 4.12 は、平田排水樋管の川表側の状況である。周辺のブロック積擁壁のブロックに水平に近い亀裂が発生したことが、充填修復された跡から窺い知ることができる。

写真 4.11 川表の樋門の状況

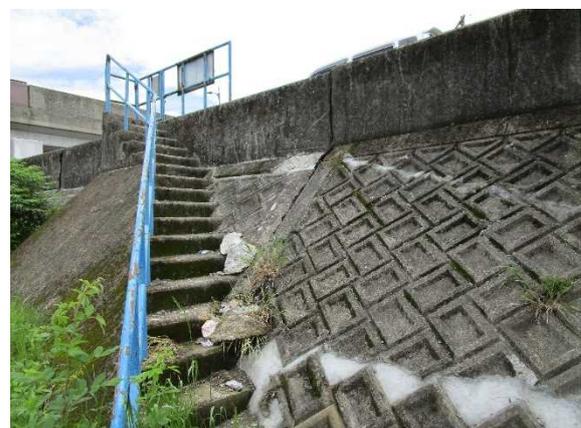
写真 4.12 川表樋門横の損壊したブロック積擁壁

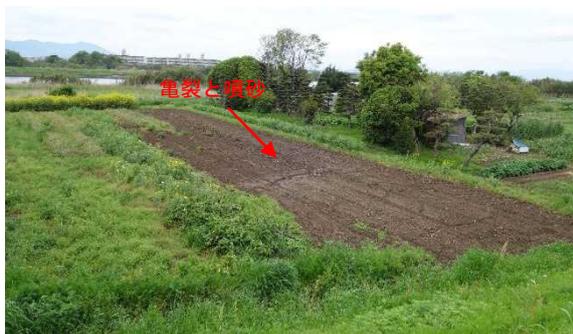
写真 5.1 は堤外地の畑地であるが、中央付近に噴砂跡が確認できる。8.2K 付近まで写真 5.2 のように堤防天端中央付近に縦断亀裂が入っている。8.2K 付近から堤体の切り返し復旧工事が行われており、変状の程度が大きかったと推察されるが、この付近から旧河道に位置していることと調和的である。写真 5.3~5.6 のように、目視でも明らかに堤体法尻がはらみ出すように変形しており、搬路との間に亀裂が生じているところと、白線が隠れてしまうほど搬路の舗装を覆うように堤体土が押し出されているところがあった。

写真 5.1 高水敷の畑地の噴砂跡

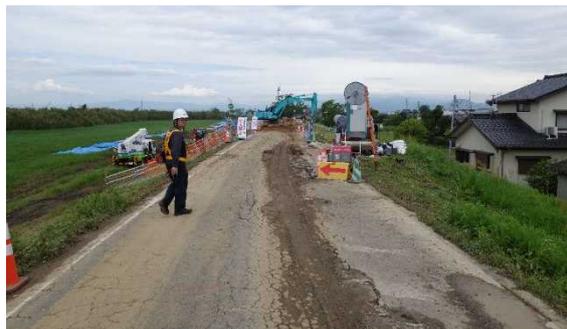
写真 5.2 堤防天端の縦断亀裂

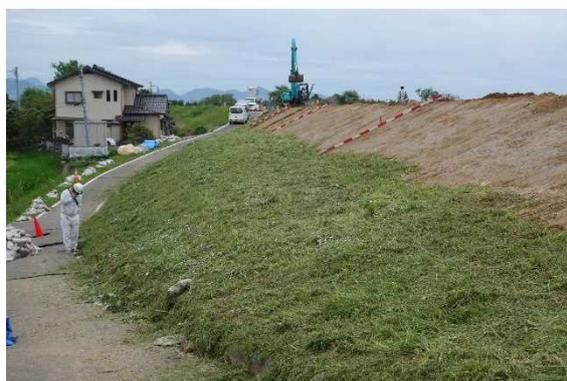
写真 5.6 はらんだ法面 (上流から下流方向を見る)

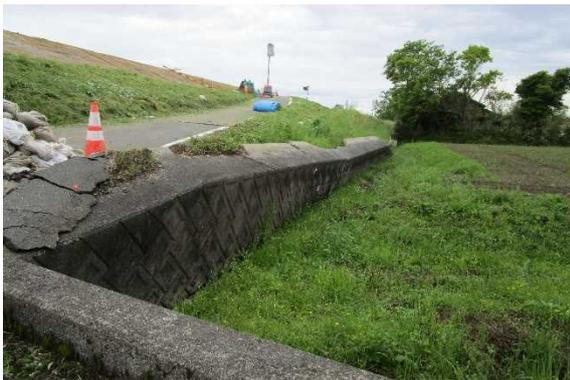
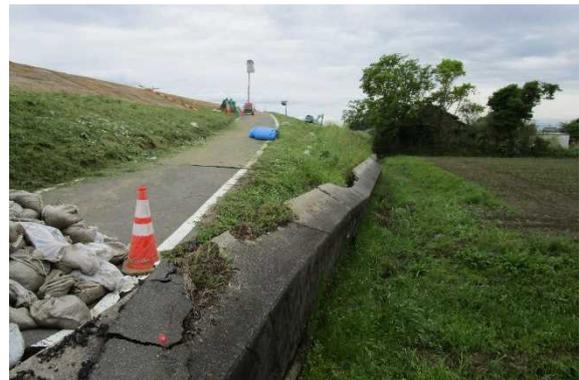
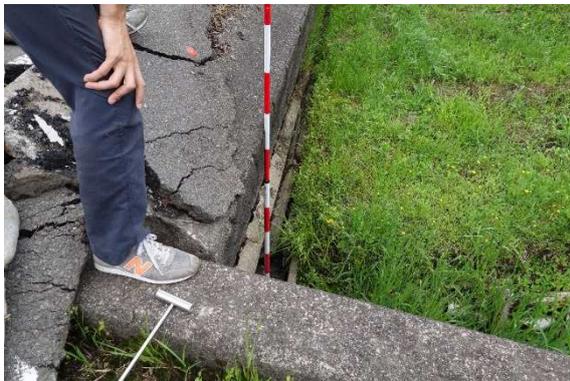
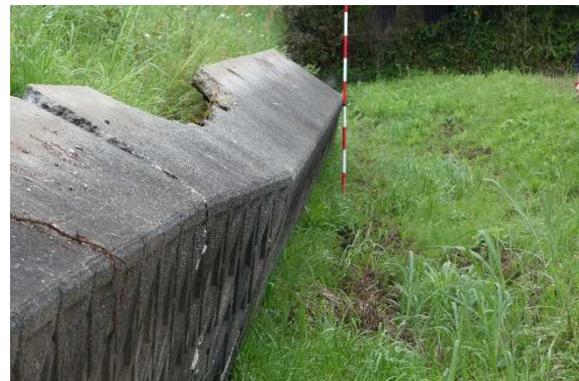
写真 5.7 および写真 5.8 は搬路の舗装の損傷である。写真 5.9～12 は搬路の土塊に押し出されて損壊したブロック積み擁壁の状況である。オーバーハングするほど押し出されており、堤体変状が著しいことが見て取れる。なお、8.2K 付近のボーリング柱状図によると堤体盛土はシルト質粘土であり、基礎地盤の液状化の影響は少なからずあると思われるが、擁壁の脚部の基礎を固定したままで上部を押し出すように変状していることから、堤体粘性土自身が相当程度大きく変形していることが推察される。

写真 5.9 搬路裾のブロック積擁壁の損壊

写真 5.10 搬路の土塊に押し出される擁壁

写真 5.11 ブロック積擁壁下流端の状況

写真 5.12 ブロック積擁壁上流端の状況

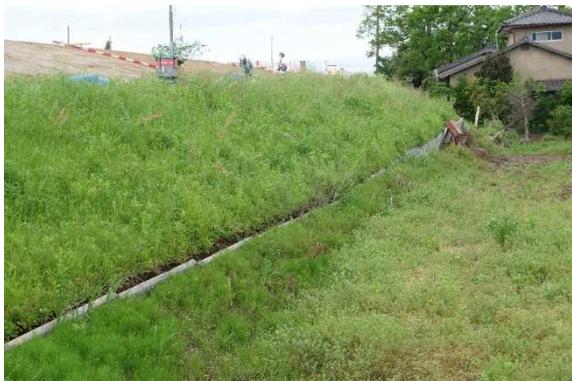
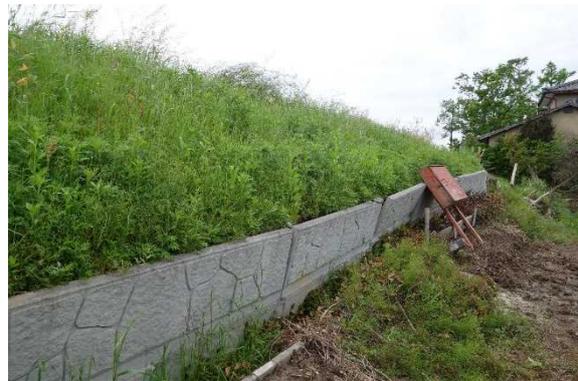
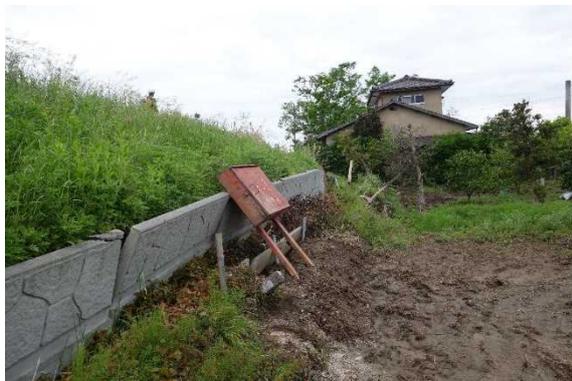
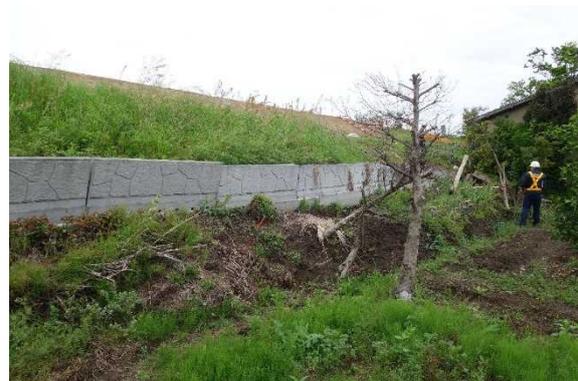
写真 5.13～19 は、8.4K 付近の左岸堤法尻に敷設されたプレキャスト製のブロック式ドレーン工が堤防変状により押し出されて損壊している状況である。この付近のボーリング柱状図によると、堤体盛土は礫混じり砂と判定されており、そのためにドレーン工が敷設されたものと考えられる。柱状図によれば、基礎地盤は 1m 弱の砂層の下に 4m 以上のシルト層が堆積していることになっている。ボーリング時点の地下水が基礎地盤より下にあることから、ドレーン工を敷設した後の今回の地震の変状の原因が、堤体の液状化によるものとは考えにくく、慣性力による堤体自身の変状と考えるのが自然である。プレキャスト構造物と背面土の間に相当程度の隙間が生じていることから、プレキャスト構造物に慣性力が作用して変状した可能性も考えられるが、その構造物が堤体法尻の変形部に押し上げられていたり、構造物よりも外の堤体土が隆起していたりすることなども勘案して、この変状のメカニズムを土質も含めてもう一度慎重に検討する必要がある。

写真 5.13 堤体に押し出されて損壊したドレーン工

写真 5.14 損壊したドレーン工の近景

写真 5.15 堤体法尻に押し上げられるドレーン工

写真 5.16 ドレーン工の下から隆起した法尻

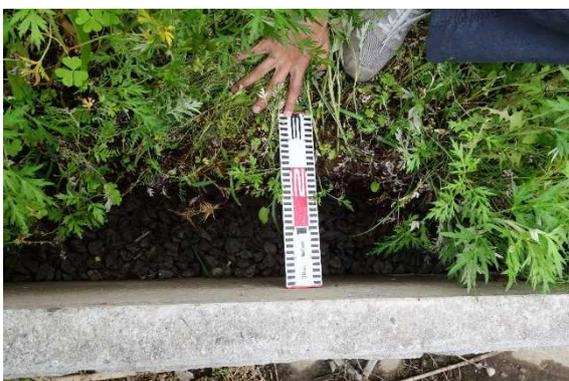
写真 5.17 前面押し出しによる隙間

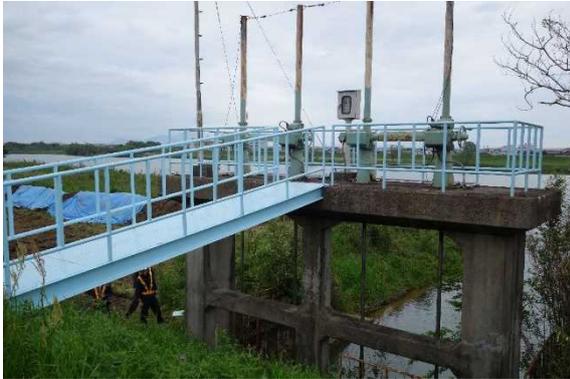
写真 5.19～25 は、上杉排水機場の水門の損壊の状況である。上下流のいずれの水門の脚部が、周辺の構造物から完全に引きはがされるように脚部の下部まで繋がる亀裂が生じている。また、大きな隙間も生じている。この水門の損壊に関しては、水門とその周辺構造物が、どの程度一体として設計・施工がなされていたかを確認する必要がある。

写真 5.19 天端から見た排水機場水門

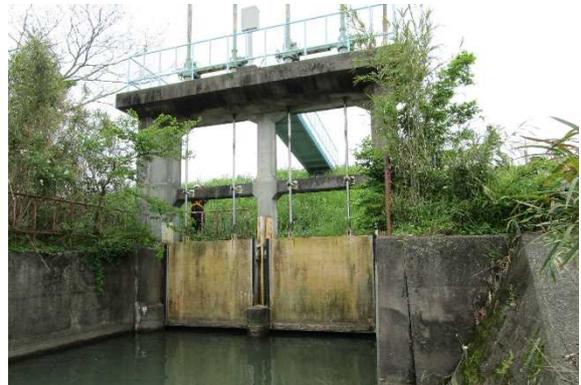
写真 5.20 堤外地から見た排水機場水門

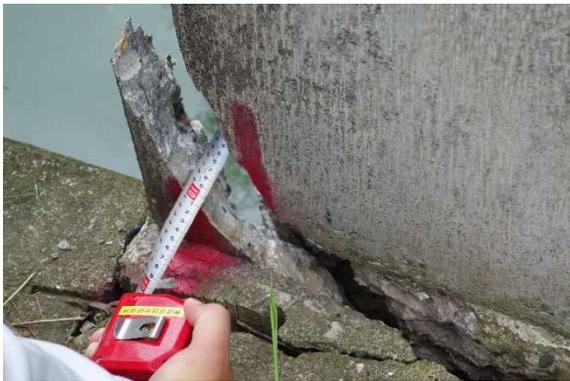
写真 5.21 下流側脚部の損壊

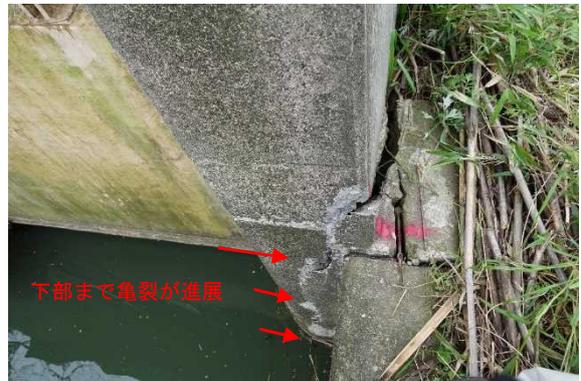
写真 5.22 下流側脚部の損壊

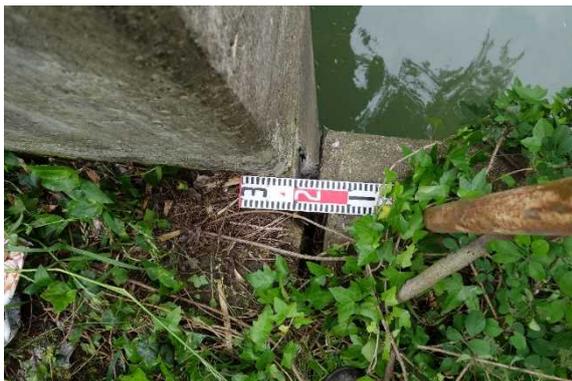
写真 5.23 上流側脚部の損壊

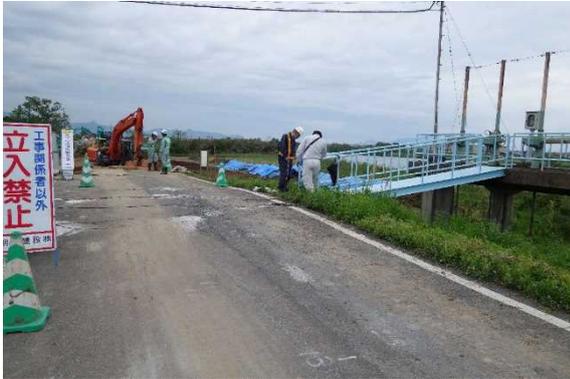
写真 5.25 と写真 5.26 は、水門前の堤防天端に発生している横断亀裂である。周辺地盤の沈下に伴い、相対的に排水機場に繋がる函渠構造物の抜け上がりが発生し、天端に亀裂が生じている。また、その亀裂は、写真 5.27 に示すように排水機場前の堤内地盤まで続いている。写真 5.28 および写真 5.29 が排水機場前の亀裂に伴う段差である。写真 5.29 に示すように、亀裂の延長は堤防天端の向こうに見える水門に続いている。

写真 5.25 水門前の天端の亀裂

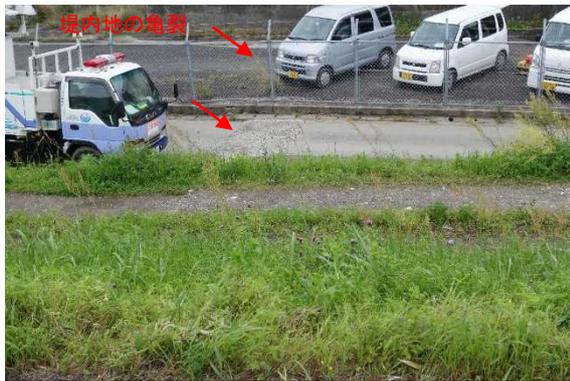
写真 5.27 排水機場前まで続く堤内地の亀裂

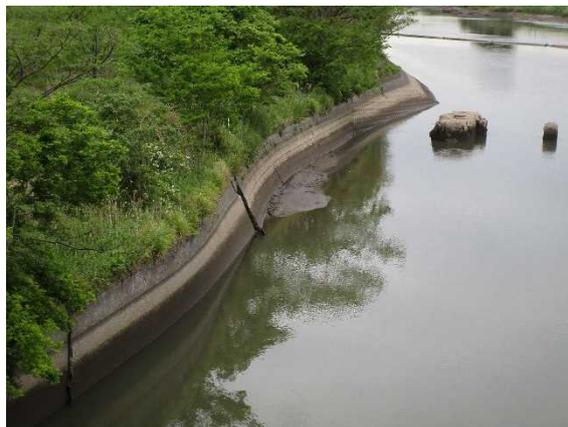
野田堰近傍の右岸のボーリング調査結果によると、基礎地盤は比較的厚い軟弱シルト層である。写真 6.1 のように加勢川左岸から右岸にわたると、写真 6.2 のように右岸堤の護岸の変状が見られる。また、変状した護岸前面に土砂の堆積が見られるが、噴砂の可能性も考えられる。写真 6.3～6 は、野田堰の右岸側堤防の沈下や変状の様子である。橋脚と堤防天端の間に 30cm 程度の段差が生じていた。また、橋脚と堤防との間に大きな隙間も生じている。

写真 6.2 野田堰近傍右岸側の護岸の変状と噴砂?

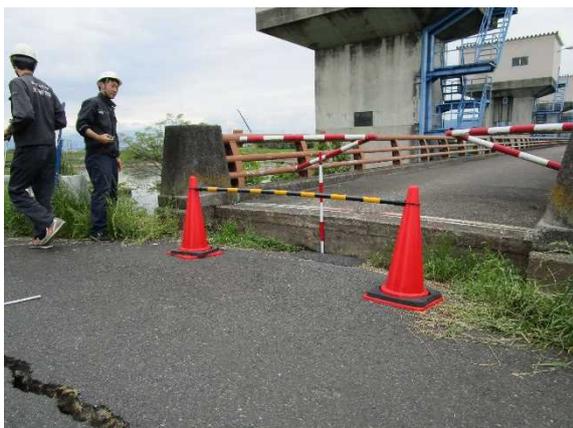
写真 6.3 野田堰右岸側の沈下

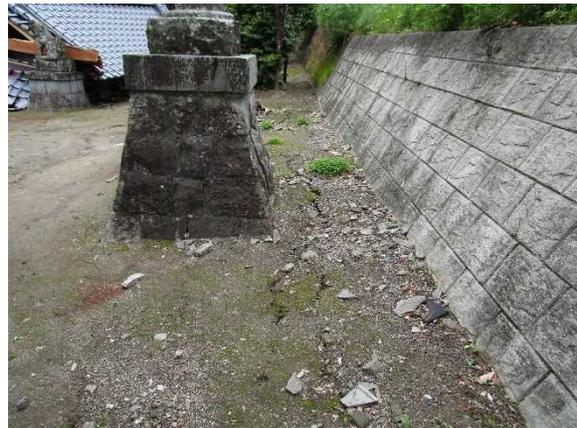
写真 6.7～12 は野田堰の延長線上の堤内地にある諏訪神社の境内の様子である。写真 6.7 のように本殿が倒壊し、境内の地面に亀裂が発生している。ただし、噴砂痕などは見られなかった。また、写真 6.8 のように堤防法尻の石積み擁壁には変状は見られなかった。一方、写真 6.9～11 に示すように、ブロック積み擁壁は目視でもわかるようにはらみだしが見られるとともに、所々で目地が開いており一見して危険な状態にあることがわかった。この地点は、野田堰接続箇所裏法にあたり、地震時に他の箇所とは異なる荷重の作用を、野田堰を介して受ける可能性がある。これと類似した境界条件である橋梁背面の堤防擁壁の崩壊事例を後の 13 節でも紹介する。

写真 6.8 諏訪神社境内の無被害の石積み擁壁

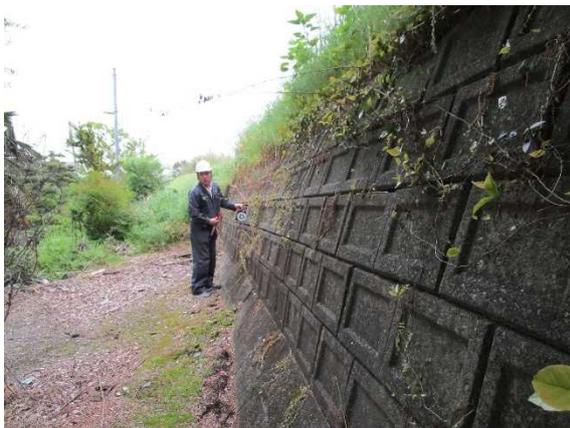
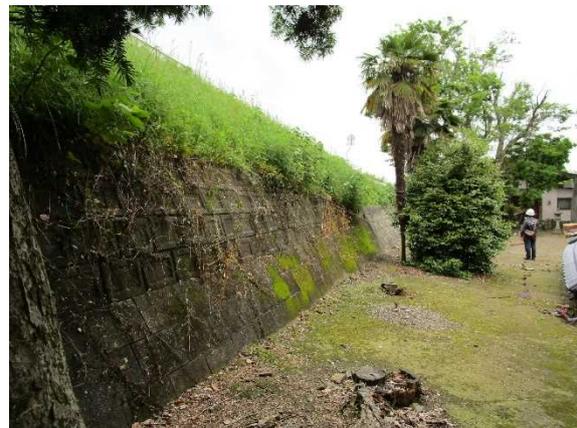
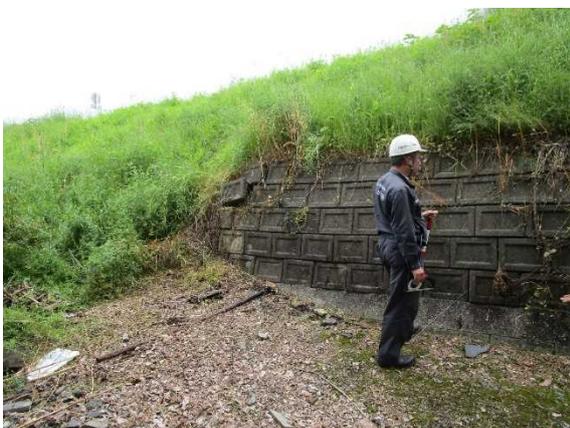
写真 6.9 はらみだしたブロック積み擁壁

写真 6.10 はらみだしたブロック積み擁壁

写真 6.11 はらみだしたブロック積み擁壁

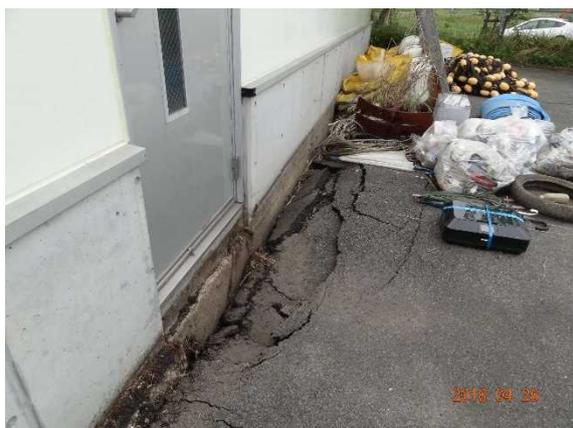
緑川下流出張所の地盤は埋立地であり、ボーリング柱状図によると、盛土の下には 3.6m のシルト層があり、その下に砂層が堆積している。写真 7.1～4 は出張所内外の変状の様子であり、亀裂、噴砂、沈下など典型的な埋立地盤の被害が確認できた。写真 7.2 に示す噴砂の粒度などの物理特性を 14 章にて他地点も含めて示す。写真 7.5～7 は、野田堰横の加勢川左岸側にある野田用水樋管の損傷の様子である。脚部が前面に傾斜していることがわかる。

写真 7.3 出張所敷地内の建物周辺の沈下

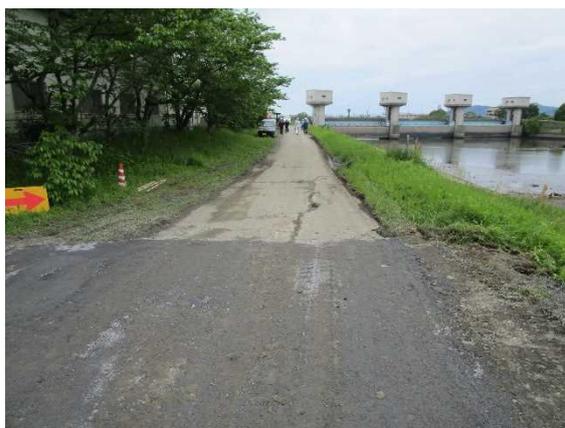
写真 7.4 出張所前の堤防天端の噴砂跡

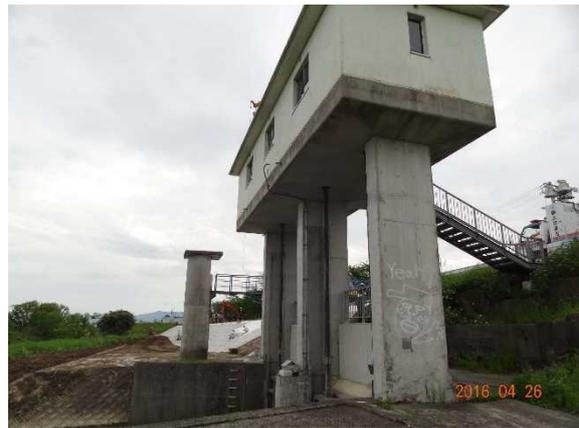
写真 7.8 および写真 7.9 は出張所前の加勢川に向かう堤外地搬路の損傷であり、コンクリート版に亀裂が発生するとともに、鉄製の線路も破断したり、曲がったりしている。写真 7.10～12 は、加勢川水門の緑川側の様子である。大きな被害はないものの、床面に 10cm 程度の段差などが生じている。

写真 7.10 加勢川水門

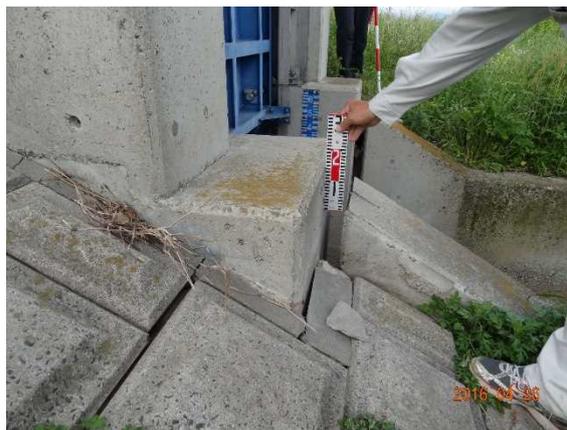
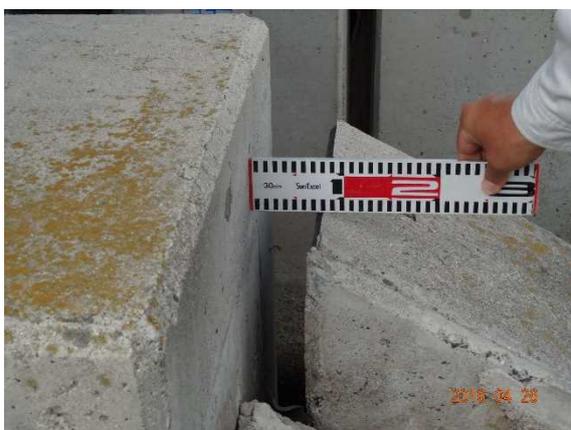
南部浄化センター前の放流樋管の川表側構造物に写真 8.1~3 のように隙間や段差が発生する損壊が見られた。また、写真 8.4 に示すように、構造物の位置する法面のブロックに目視で確認できるはらみだしと目地の緩みが見られた。また、構造物直上の堤防天端には、写真 8.5 と写真 8.6 に示すように幅 5cm、深さ 30cm 程度の亀裂が発生するとともに、構造物の周辺は大きく沈下している。ボーリング柱状図によると、盛土の下は、それぞれ 2m あまりの粘性土と礫質土が順に堆積していることから、本現場の被災要因としては、堤体土自身の変状が考えられる。

写真 8.2 放流樋管の構造物に発生した隙間

写真 8.3 放流樋管の構造物に発生した隙間

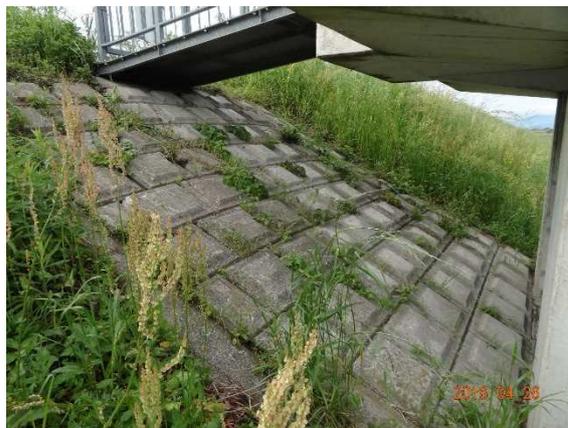
写真 8.4 法面のはらみだし

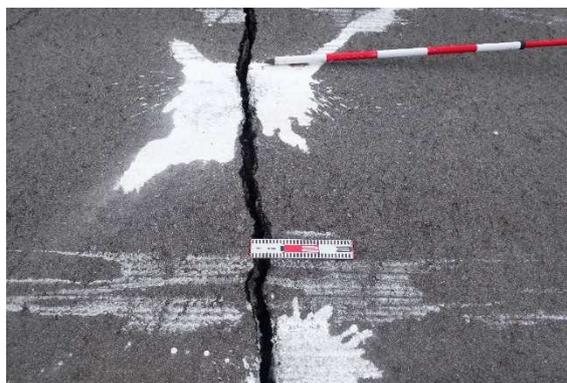
写真 8.6 樋管直上の堤防天端の亀裂

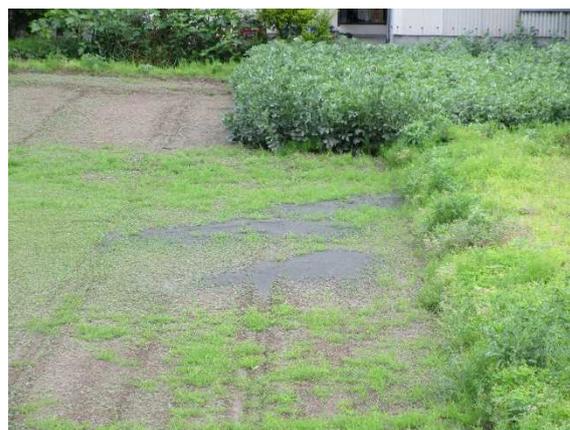
写真 9.1 および写真 9.2 に示すように、堤内地の住宅前畑地で噴砂痕が確認できた。写真 9.3 は堤防に発生したほぼ等間隔で現れた横断亀裂である。搬路にも同じ位置で横断亀裂が発生している。写真 9.4 は犬渕 2 号排水樋管の前の堤防天端の横断亀裂であり、若干の浮き上がり（実際には周辺地盤の沈下）が確認できる。写真 9.5 は樋管にできた鉛直の隙間であり、写真 9.6 は川表法面の法尻付近にできた水平亀裂である。この写真ではわかりづらいが、堤体の法尻のはらみだしとともに、ポールの部分に沿って水平な亀裂が発生している。

写真 9.2 写真 9.1 の噴砂痕の拡大

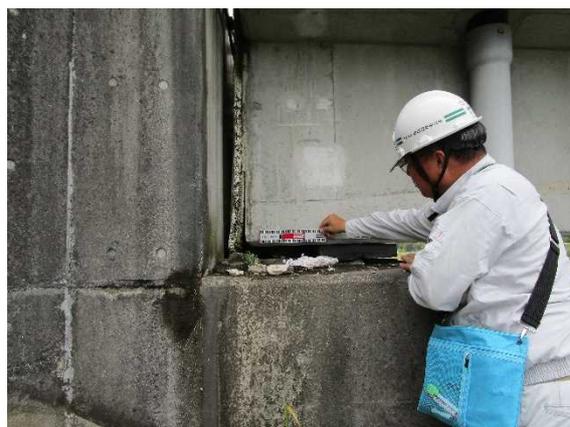
写真 10.1 は左岸堤防を上流側にある水神橋を下流側から見たものである。ここでもほぼ等間隔の横断亀裂が堤防天端に発生している。この近傍のボーリング柱状図によると盛土下の基礎地盤は緩い砂層である。写真 10.2～6 は水神橋の損傷の様子である。橋桁が水平 2 次元的に移動している。

写真 10.3 ゴム支承のズレ

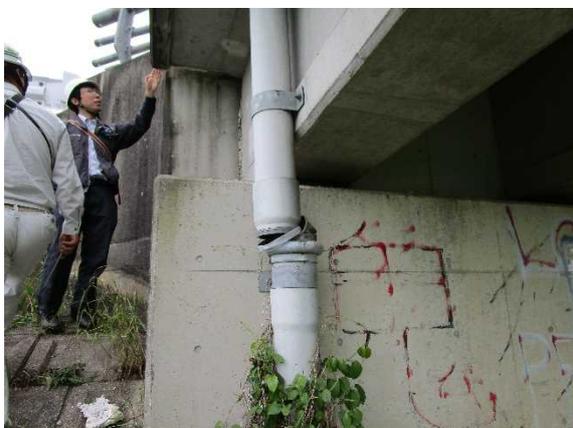
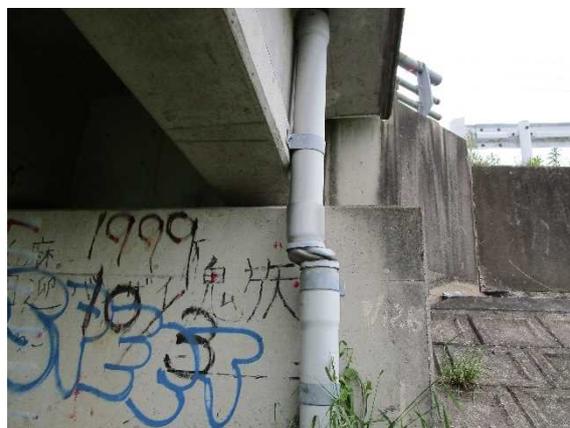
写真 10.5 水神橋の橋桁の水平方向のズレ

写真 10.6 水神橋の橋桁の水平方向のズレ

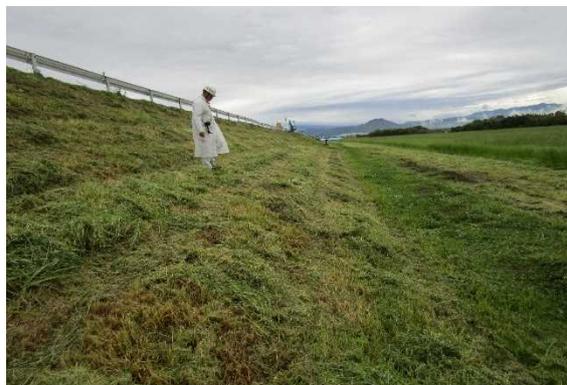
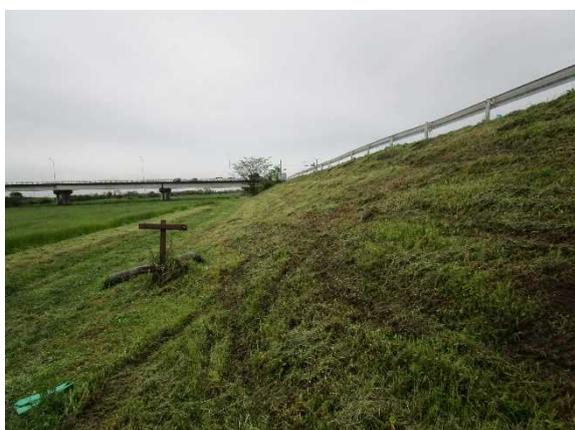
写真 11.1 は県道 50 号線である堤防天端道路の変状の様子である。写真 11.2 は天端中央付近に発生している縦断亀裂の状況であり、20cm 程度の段差が生じている。ただし、写真 11.3 および写真 11.4 に示すように川表法面には明確なすべり面などは確認できない。写真 11.4 および写真 11.5 からもわかるように、法尻付近にはらみだしの変状が見られた。ボーリング柱状図によると、この付近の堤体盛土の下には、厚い粘性土層が堆積している。そのため、堤体変状の主たる要因は、堤体土自体の慣性力による変形と考えられる。写真 11.6 は路盤を剥いだ後の天端の状況であるが、深い亀裂などは見られない。

写真 11.4 川表法面の法尻付近のはらみだし

写真 11.5 川表法面の法尻付近のはらみだし

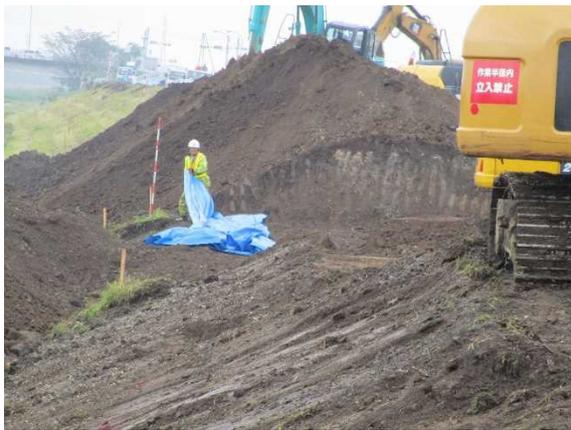
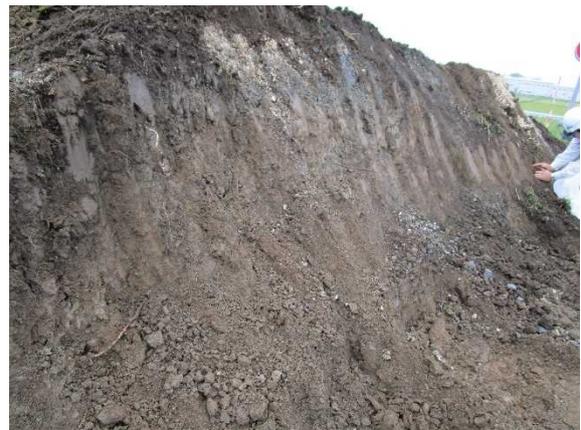
本現場では調査当日に切り返し工事が急ピッチで進められており，被災堤防の横断面ならびに縦断面の開削断面を見ることができた。写真 11.7 および写真 11.8 に開削により露出した堤防の横断面である。ほぼ均質に粘性土を主体とした堤体材料であった。写真 11.9 および写真 11.10 は同じく開削により露出した堤防の縦断面である。上部に礫質土が見えるが，下の土は横断面で露出していた粘性土と同様である。今後粘性土地盤上の粘性土堤体の変状形態について，数値解析などを用いて検討する予定である。写真 11.11 および写真 11.12 は近傍の被災状況であり，地震動の大きさを物語っている。

写真 11.7 切り返し工事時に露出した堤体横断面

写真 11.8 堤体横断面の様子

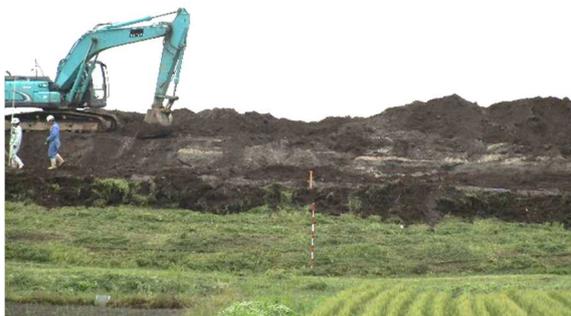
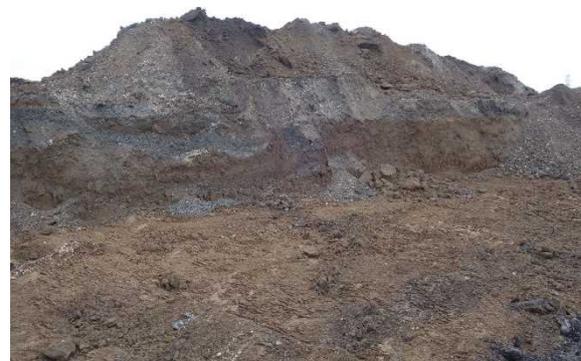
写真 11.9 切り返し工事時に露出した堤体縦断面

写真 11.10 堤体縦断面の様子

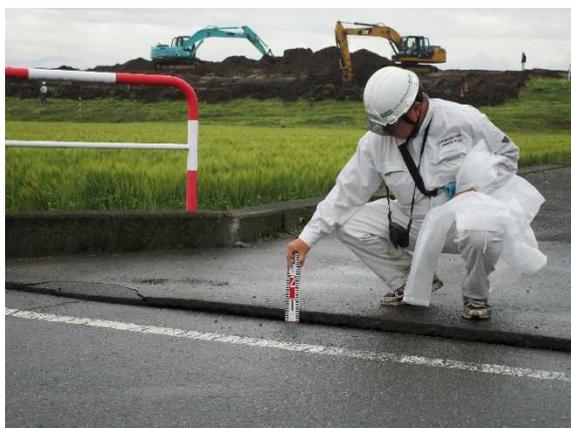
写真 11.11 堤内地に発生した道路の段差

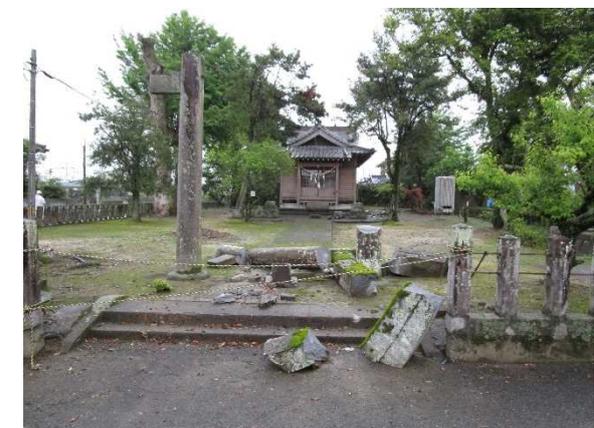
写真 11.12 鳥居が倒壊した下仲間神社

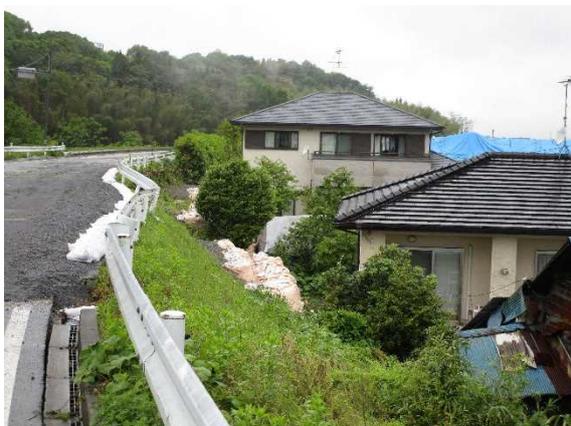
近傍の基礎地盤はボーリング柱状図によれば礫地盤であるが、盛土は軟質な砂質シルトあるいはシルト質砂である。そのため、堤体変状は慣性力による堤体自身の变形であると考えられる。写真 12.1 はメロディー橋からやや下流の右岸堤防天端の変状である。その位置での堤内地の家屋の被害状況を写真 12.2 に示す。この位置からさらに下流に移動すると、写真 12.3 に示すように、堤内側法面が、民家に向かってせり出すような変状を起こしている。また、その地点からさらに下流に移動すると、堤防天端の波打ち状況はさらに進む。

写真 12.3 堤内地の住宅側への法面変状

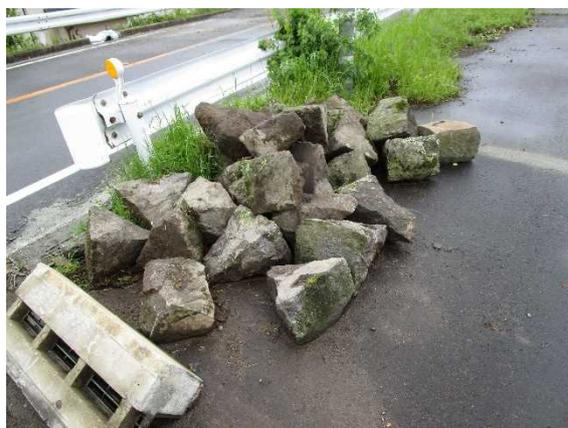
写真 12.4 撤去した石積み擁壁の一部?

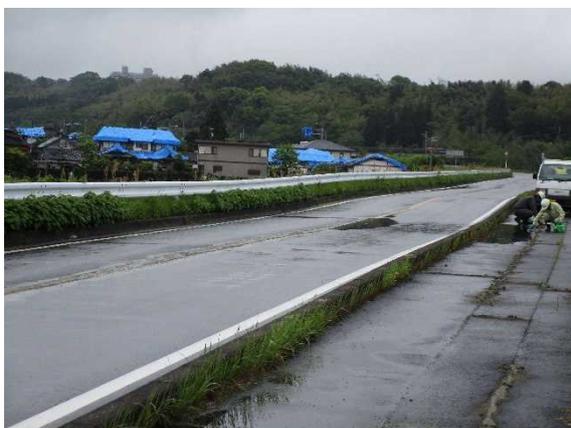
写真 12.5 天端道路の沈下やねじれによる波打ち

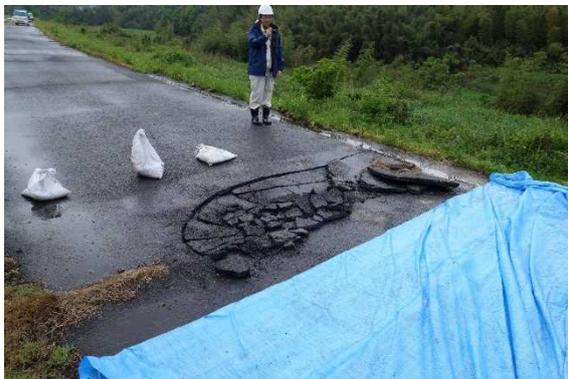
写真 12.11 および写真 12.12 は、堤体に発生した横断亀裂である。この現場でも、ほぼ等間隔の亀裂が多数あるのが確認できた。ただし、この現場においては、写真 12.13 および写真 12.14 に示すように、横断方向の亀裂が、横方向にズレている箇所もあり、単なる横断亀裂が多数発生する堤防よりも、複雑な変状をしている可能性がある。通常の横断亀裂は、道路軸方向に伸張されることによって生じると思われるが、写真 12.15 は逆に道路軸方向に圧縮された際に、舗装面が圧壊してできたものと想像している。

写真 12.15 天端の損傷

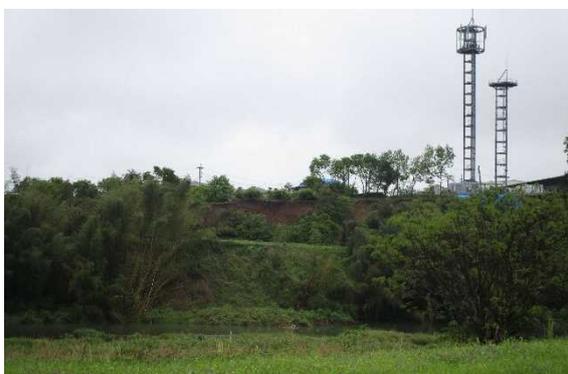
写真 12.16～18 は、対岸の左岸側の段丘に腹付け盛土していた斜面の崩壊事例である。携帯電話用と思われる鉄塔のひとつが傾いてしまっている。

写真 12.17 左岸側の法面の崩壊

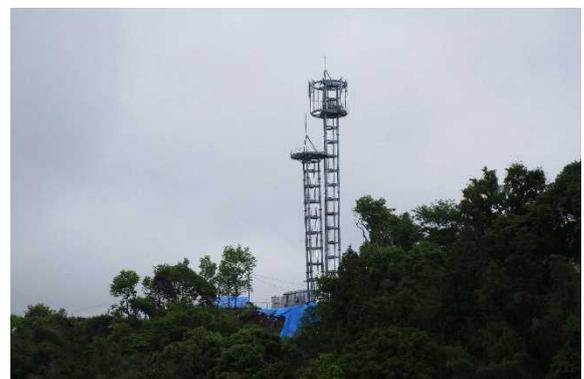
写真 12.18 左岸側の鉄塔の傾斜

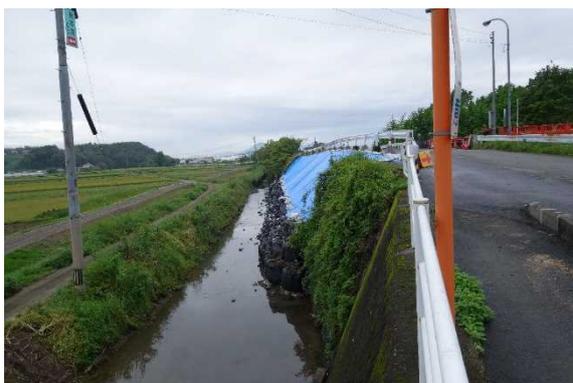
近傍のボーリング柱状図によると、この付近の基礎地盤は砂礫地盤であるが、写真 13.1 の中央に見える水路は旧河川であり、この崩壊地点の地盤については不明瞭である。写真 13.2 に示すように堤防天端は広く、崩壊したとしても本来の河川堤防として必要な断面は満たしていたと考えられる。写真 13.3 は法肩から上流側を見たものであり、水路が整備されているが、倒壊した擁壁はこの水路の整備に伴って築造されたものと推察される。写真 13.4 および写真 13.5 は、崩壊部分の両端であるが、被災前は写真 13.5 の右側に見えるような、かなり急勾配の石積み擁壁が全面にあったものと思われる。

写真 13.1 石積み擁壁が崩壊した法面の応急復旧状況

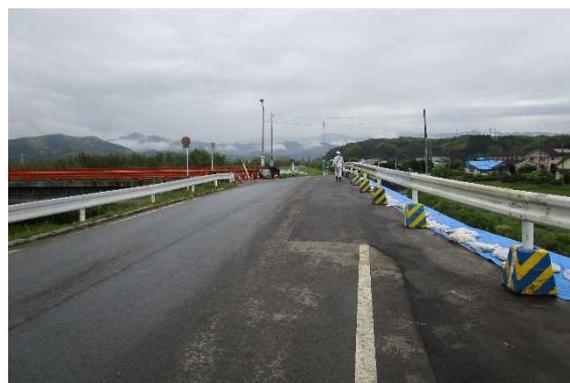
写真 13.2 崩壊地点の乙女橋に交差する天端道路

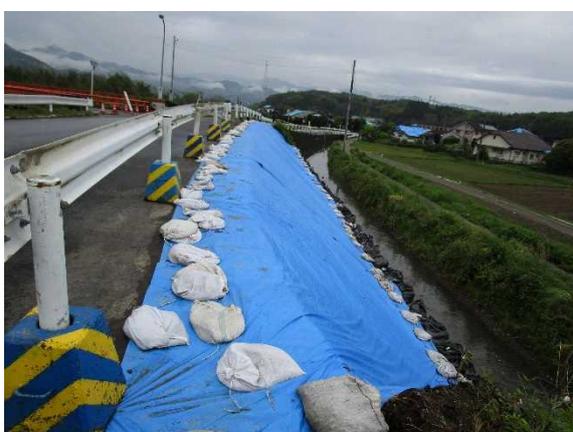
写真 13.3 法肩から見た応急復旧状況

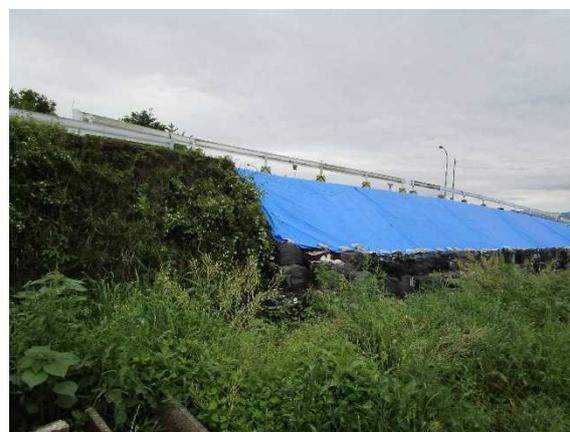
写真 13.4 法面の応急復旧の左端部

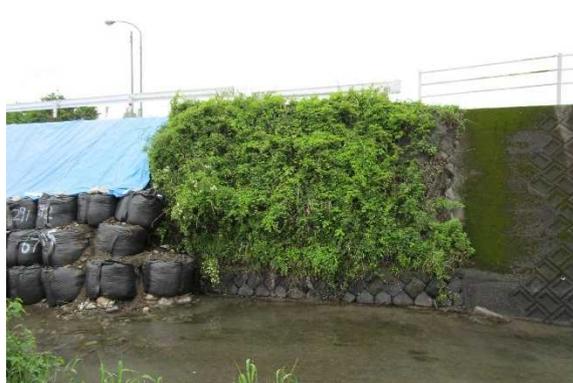
写真 13.5 法面の応急復旧の右端部

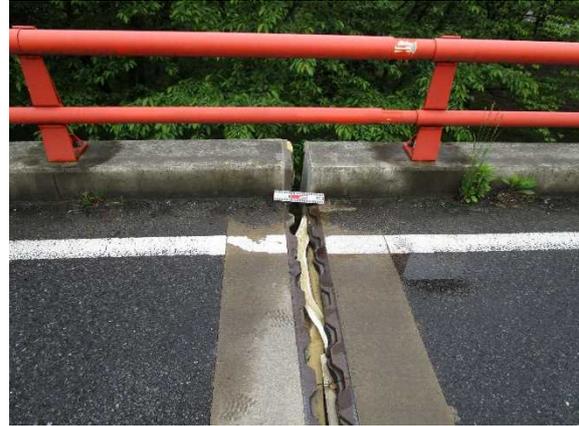
写真 13.6～11 は、乙女橋の損傷状況である。橋桁が上下左右にずれており、橋脚の軸方向に圧縮や引っ張りを大きく受けて損壊したことが推察される。写真 13.12 は右岸側の丘陵の地山の斜面崩壊である。この崩壊を見ても、この地区に相当の地震動が作用したと思われる。

写真 13.8 乙女橋の橋桁の隙間

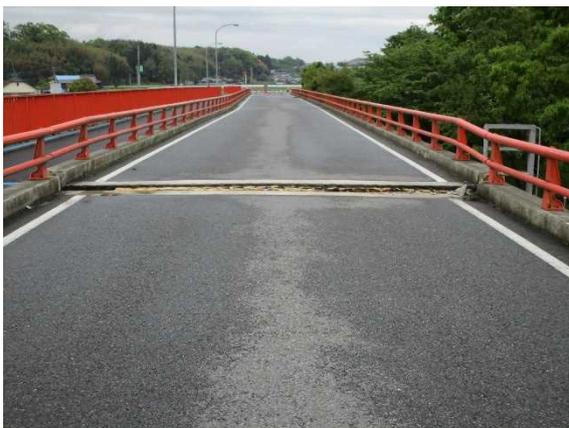
写真 13.9 乙女橋の橋桁の段差

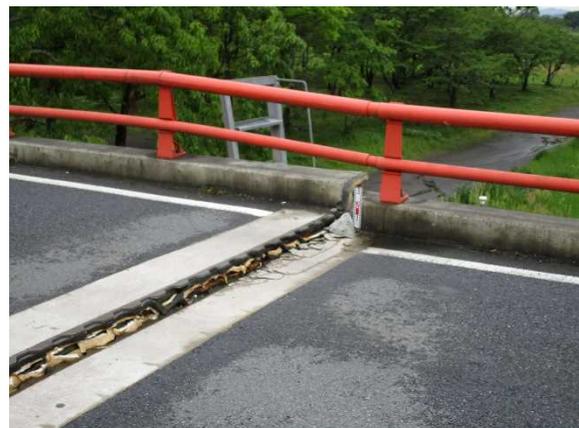
写真 13.10 乙女橋の橋桁の段差

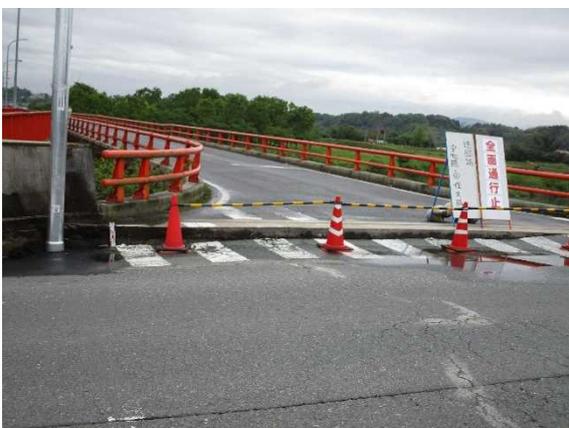
写真 13.11 乙女橋の右岸側の沈下

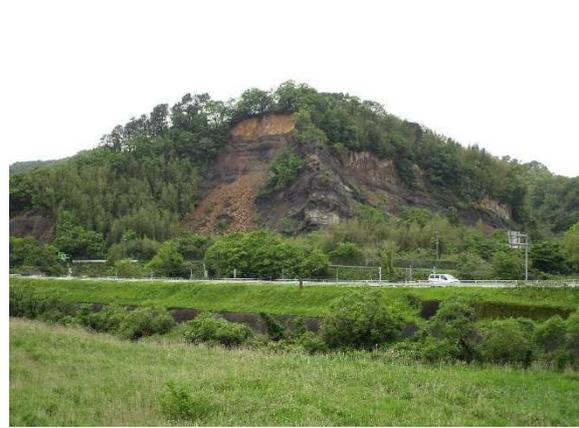
写真 13.12 右岸側の斜面崩壊
